Commune : **PUY-L'EVEQUE**

## A l'angle de la rue des Clédelles et de la rue des Bateliers

**15 Décembre 2019**

**9 février 1897**

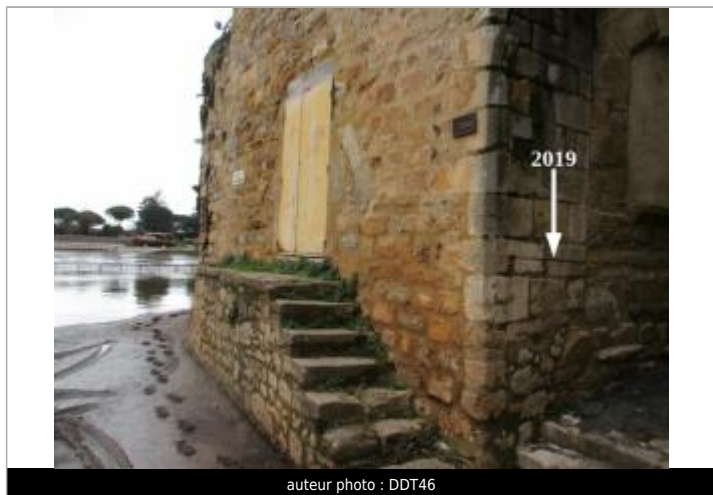
Nature du repère : **Laisse d'inondation**

État du repère : Disparu

Commentaires sur le nivellement : La laisse de crue se trouvait 89 cm en-dessous du repère de la crue du 8-9 février 1897.

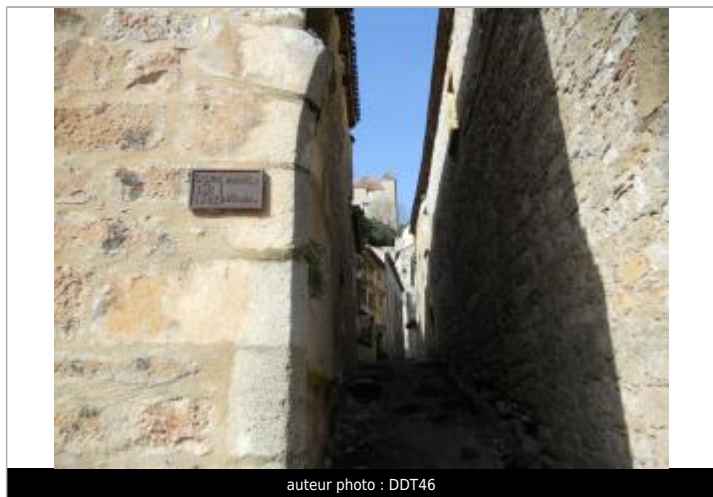
Nature du repère : **Plaque**

Texte : Crues du Lot 1897

État du repère : Bon

Commentaires sur le nivellement : Le repère se trouve 2m38 au-dessus de la marche.

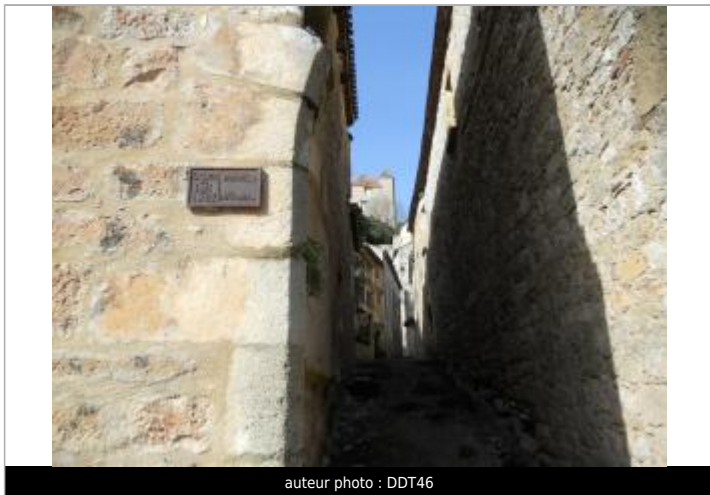
Nature du repère : **Plaque**

Texte : Crues du Lot 1897

État du repère : Bon

Commentaires sur le nivellement : Le repère se trouve 2m44 au-dessus de la marche.
