Commune : **CERBERE** | Rivière : **La Mer Méditerranée**

Rue du Riberal

Commentaires : Cours d'eau : Le Riberal. **1** Repère(s) sur le site

Unité de gestion : Méditerranée Ouest
 Code : WEB_S_201807313641_1 Date de mise à jour : 07/09/2018
 Auteur : DDTM 66

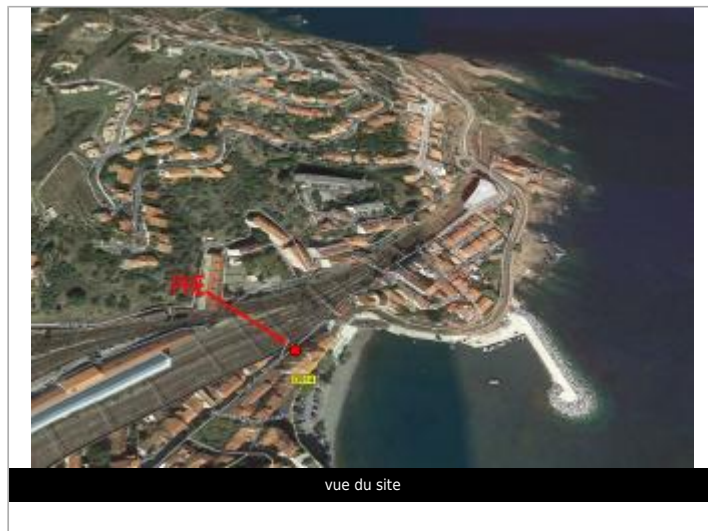
Nature de l'inondation : **Débordement de cours d'eau** Nature du repère : **Laisse d'inondation**

Commentaires : Échelle limnimétrique dans le lit du Riberal située en contre bas de la rampe d'accès à la rivière accessible depuis le parking derrière l'office de tourisme.

Maximum de l'inondation : Non renseigné
 Visibilité : Non État du repère : Disparu
 Pérennité : Aucune Repère calculé : Non renseigné
 PHEC : Non renseigné
