Commune : **CERBERE** | Rivière : **La Mer Méditerranée**

**Rue du Riberal**

Commentaires : Cours d'eau : Le Riberal.

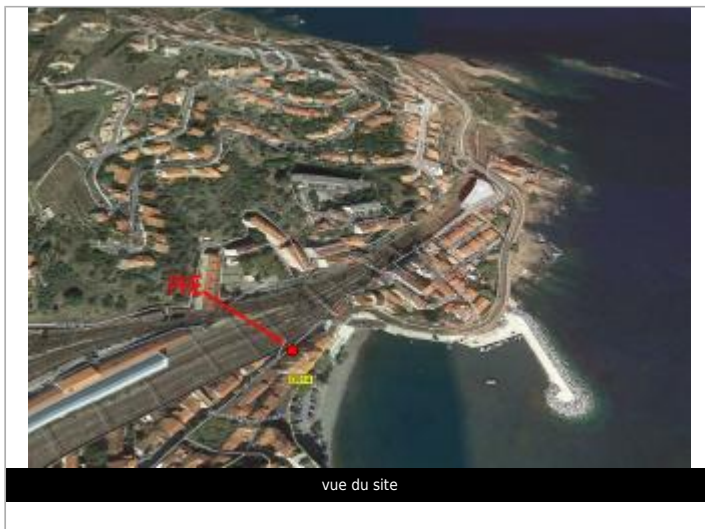
Commentaires : Échelle limnimétrique dans le lit du Riberal située en contre bas de la rampe d'accès à la rivière accessible depuis le parking derrière l'office de tourisme.

Maximum de l'inondation : Non renseigné  
 Visibilité : Non État du repère : Disparu  
 Pérennité : Aucune Repère calculé : Non renseigné  
 PHEC : Non renseigné
