Commune : PORT-VENDRES

Secteur gare Port-Vendres

Commentaires : Cours d'eau : Val de Pintas.

WEB_S_201807313640_1_1_1

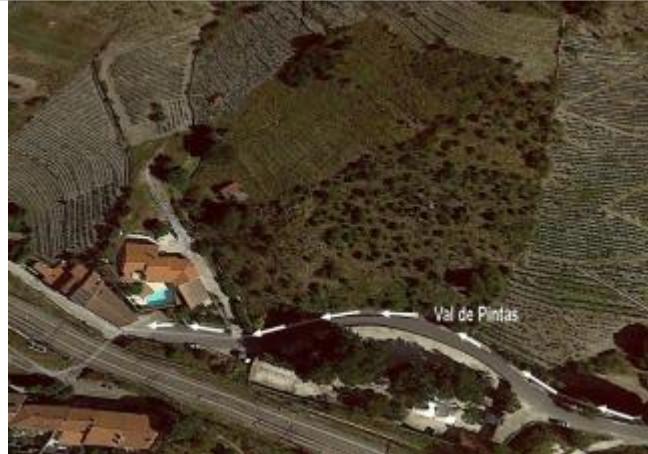
vue du site

Commentaires : Repère marqué au niveau de la porte du cabanon situé contre le mur de clôture à l'intérieur et au fond de l'aire de loisirs.

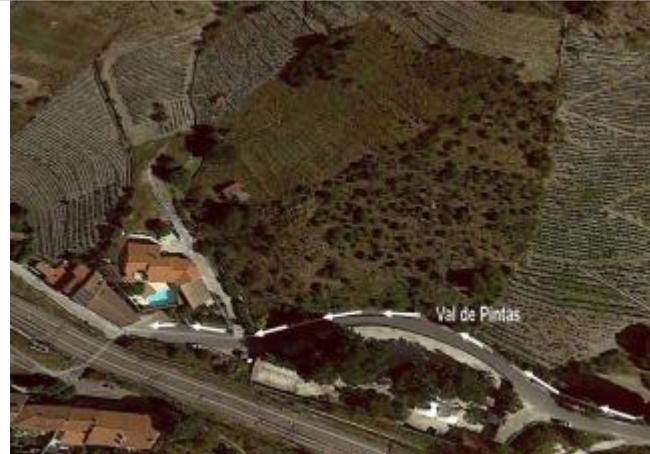
vue du site

Commentaires : Repère marqué sur le muret de clôture de l'aire de loisirs longeant la voirie (à côté du grillage vert).

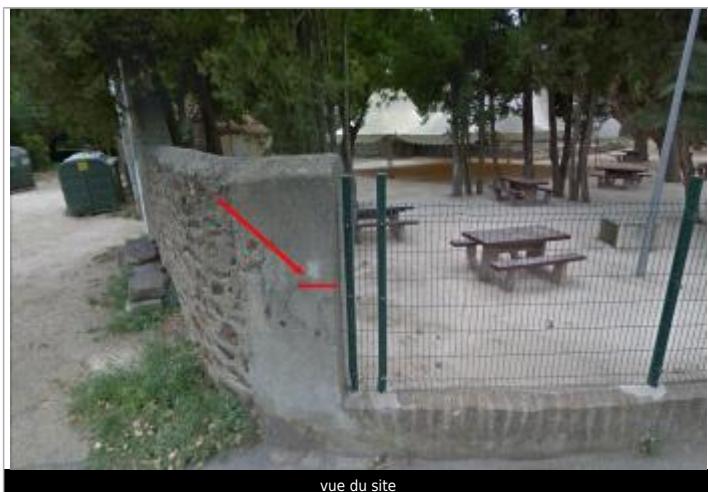
Maximum de l'inondation : Non renseigné**Visibilité :** Non**État du repère :** Disparu**Pérennité :** Aucune**Repère calculé :** Non renseigné**PHEC :** Non renseigné

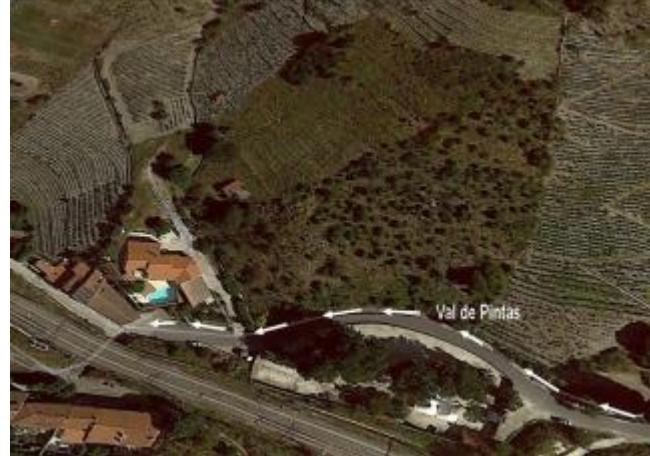
vue du site

Commentaires : A l'aval du pont SNCF au niveau du passage à gué d'accès à la propriété du plombier. Repère marqué sur le piquet du grillage de clôture à l'angle au niveau de la voie d'accès montante.

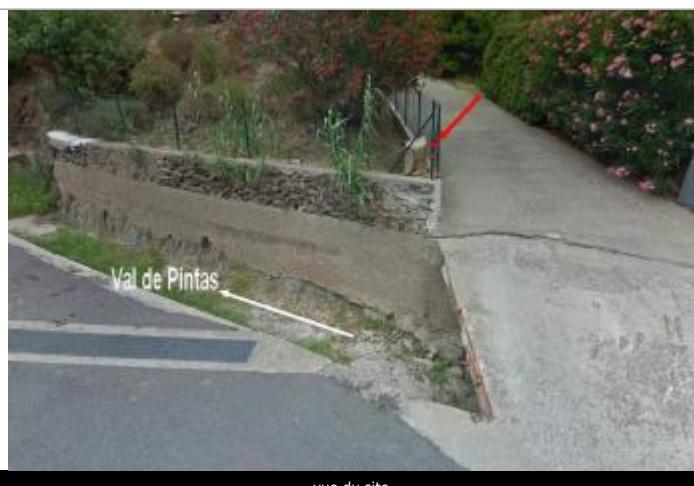
vue du site
