Commune : **PORT-VENDRÉS** | Rivière : **La Mer Méditerranée**

Secteur gare Port-Vendres

SOURCE DE REPÉRAGE : RECENSEMENT DDTM 66 2018 - 01/12/2014

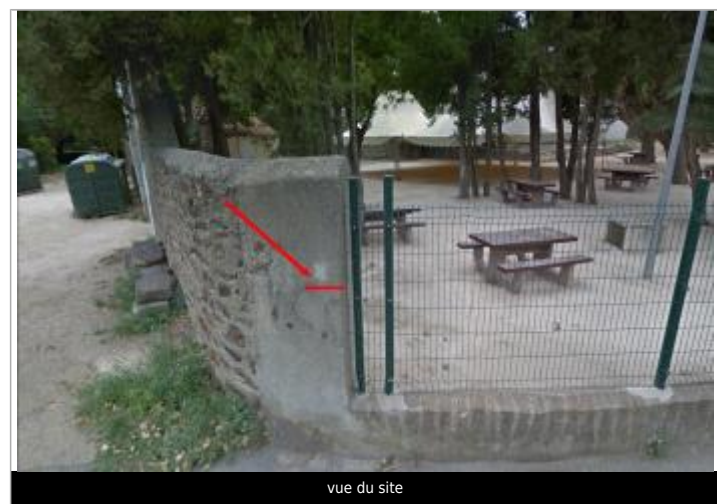
Code : **WEB_R_201807131812** Date de mise à jour : 21/04/2020
 Auteur : DDTM 66

Commentaires : Repère marqué sur le muret de clôture de l'aire de loisirs longeant la voirie (à côté du grillage vert).

Maximum de l'inondation : Non renseigné
 Visibilité : Non État du repère : Disparu
 Pérennité : Aucune Repère calculé : Non renseigné
 PHEC : Non renseigné

Méthode : Non renseigné
 Référence nivelée : Non renseigné
 Système altimétrique : NGF IGN 1969 (système normal)
 Différence entre le niveau d'eau et la référence (en m) : 1.370 m

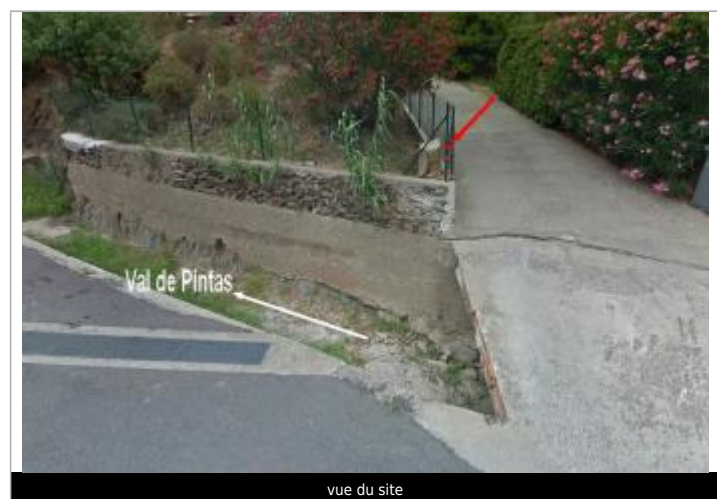
Code : **WEB_R_201807131011** **Date de mise à jour** : 21/04/2020
Auteur : DDTM 66

Commentaires : A l'aval du pont SNCF au niveau du passage à gué d'accès à la propriété du plombier. Repère marqué sur le piquet du grillage de clôture à l'angle au niveau de la voie d'accès montante.

Maximum de l'inondation : Non renseigné
Visibilité : Non **État du repère** : Disparu
Pérennité : Aucune **Repère calculé** : Non renseigné
PHEC : Non renseigné

Méthode : Non renseigné
Référence nivelée : Non renseigné
Système altimétrique : NGF IGN 1969 (système normal)
Différence entre le niveau d'eau et la référence (en m) : 0.890 m
