Commune : **PORT-VENDRES** | Rivière : **La Mer Méditerranée**

Secteur gare Port-Vendres

Unité de gestion : Méditerranée Ouest
Code : WEB_S_201807313640_1_1_1 **Date de mise à jour** : 31/07/2018
Auteur : DDTM 66

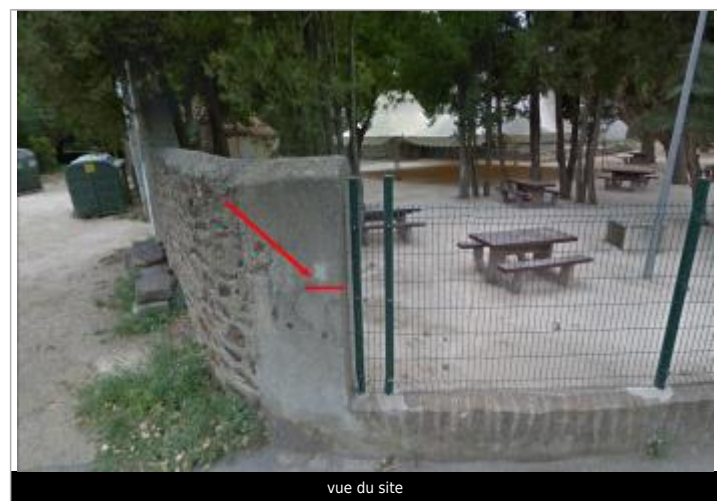
Code : **WEB_R_201807131812** Date de mise à jour : 21/04/2020
 Auteur : DDTM 66

Commentaires : Repère marqué sur le muret de clôture de l'aire de loisirs longeant la voirie (à côté du grillage vert).

Maximum de l'inondation : Non renseigné
 Visibilité : Non État du repère : Disparu
 Pérennité : Aucune Repère calculé : Non renseigné
 PHEC : Non renseigné

Méthode : Non renseigné
 Référence nivelée : Non renseigné
 Système altimétrique : NGF IGN 1969 (système normal)
 Différence entre le niveau d'eau et la référence (en m) : 1.370 m

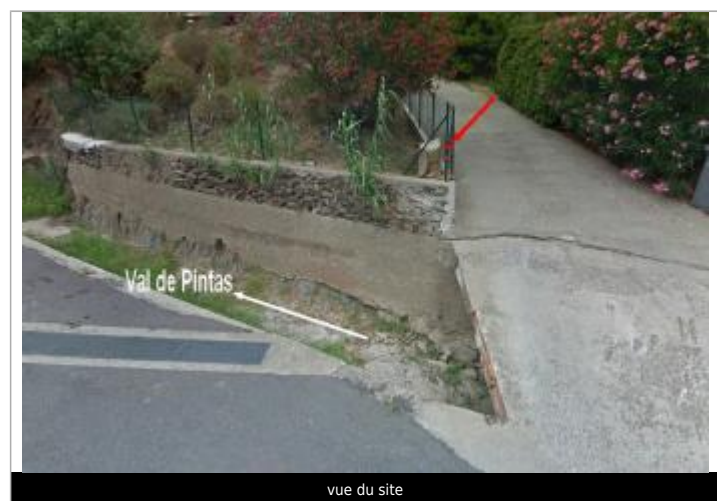
Code : **WEB_R_201807131011** **Date de mise à jour** : 21/04/2020
Auteur : DDTM 66

Commentaires : A l'aval du pont SNCF au niveau du passage à gué d'accès à la propriété du plombier. Repère marqué sur le piquet du grillage de clôture à l'angle au niveau de la voie d'accès montante.

Maximum de l'inondation : Non renseigné
Visibilité : Non **État du repère** : Disparu
Pérennité : Aucune **Repère calculé** : Non renseigné
PHEC : Non renseigné

Méthode : Non renseigné
Référence nivelée : Non renseigné
Système altimétrique : NGF IGN 1969 (système normal)
Différence entre le niveau d'eau et la référence (en m) : 0.890 m
