Commune : **COLLIOURE**Rivière : **Le Ravaner****Rue du Coma Xeric****Commentaires** : Cours d'eau : Coma Xeric.**1** Repère(s) sur le site**GÉNÉRAL****Unité de gestion** : Méditerranée Ouest**Code** : WEB_S_201807313640_1 **Date de mise à jour** : 31/07/2018**Auteur** : DDTM 66

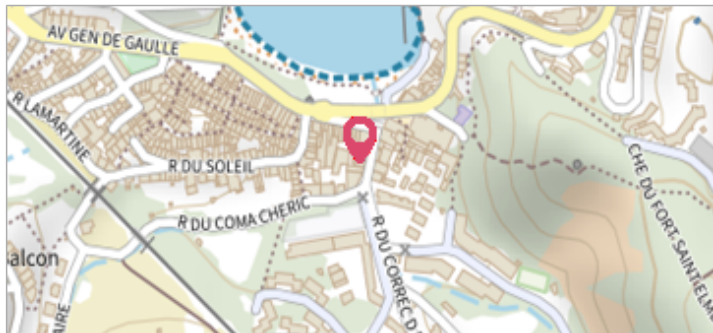
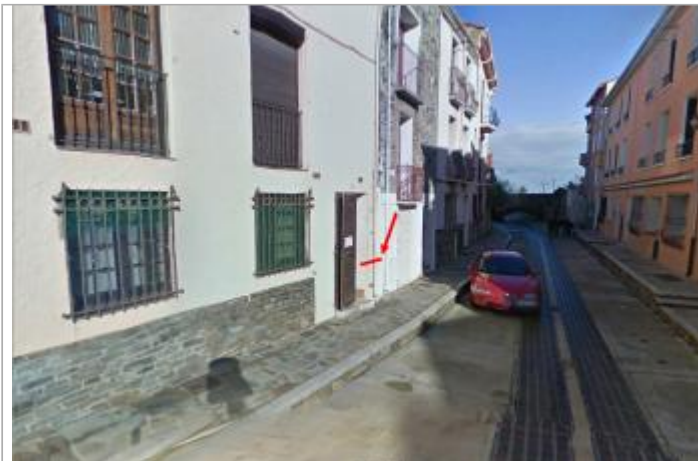
vue du site

Nature de l'inondation : **Débordement de cours d'eau**Altitude calculée de l'eau : **non déterminé**Nature du repère : **Laisse d'inondation****Commentaires** : Repère marqué sur la façade de la maison n°10 en rive gauche du Coma Xeric.**GÉNÉRAL****Code** : WEB_R_201807135213**Date de mise à jour** :**Auteur** : DDTM 66

MARQUE**Maximum de l'inondation** : Non renseigné**Visibilité** : Non**État du repère** : Disparu**Pérennité** : Aucune**Repère calculé** : Non renseigné**PHEC** : Non renseigné**SOURCE DE REPÉRAGE : RECENSEMENT DDTM 66 2018 - 01/12/2014****Type de repérage** : Campagne de terrain post-inondation**Organisme(s)** : DDTM 66**NIVELLEMENT 2014 - 01/12/2014****Méthode** : Non renseigné**Référence nivelée** : Non renseigné**Système altimétrique** : NGF IGN 1969 (système normal)**Différence entre le niveau d'eau et la référence (en m)** : 0.900 m
