Commune : **COLLIOURE** | Rivière : **Le Ravaner**

**Rue du Coma Xeric**

**GÉNÉRAL**

Unité de gestion : Méditerranée Ouest  
 Code : WEB\_S\_201807313640\_1 Date de mise à jour : 31/07/2018  
 Auteur : DDTM 66

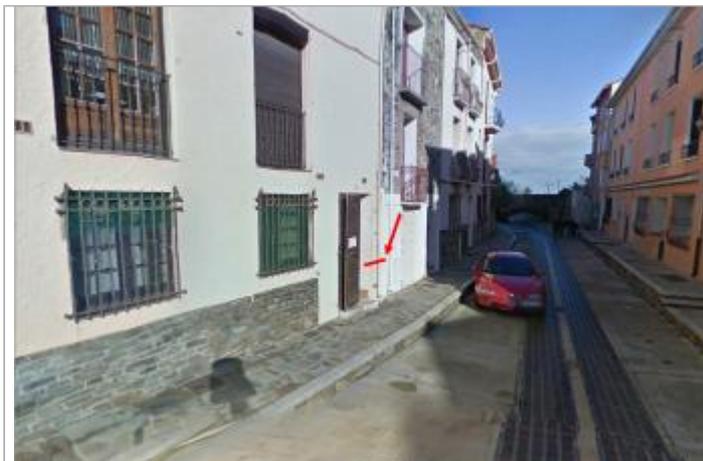
vue du site

Commentaires : Repère marqué sur la façade de la maison n°10 en rive gauche du Coma Xeric.

Maximum de l'inondation : Non renseigné  
 Visibilité : Non État du repère : Disparu  
 Pérennité : Aucune Repère calculé : Non renseigné  
 PHEC : Non renseigné
