Commune : **COLLIOURE**Rivière : **Le Ravaner****Rue de la Démocratie****Commentaires** : Cours d'eau : Coma Xeric.**1** Repère(s) sur le site**GÉNÉRAL****Unité de gestion** : Méditerranée Ouest**Code** : WEB\_S\_201807313640 **Date de mise à jour** : 02/10/2018**Auteur** : DDTM 66

**GÉOLOCALISATION****Coordonnées WGS84** : X: 3.08667780 / Y: 42.52356900**Coordonnées RGF93 (Lambert 93)** X: 707132.27 / Y: 6158200.86**Coordonnées RGF93 (ETRS89)** : X: 3.0866778 / Y: 42.523569**Code Hydro**: Y0110500 **Rive de référence**: Non renseigné**29 Novembre 2014**

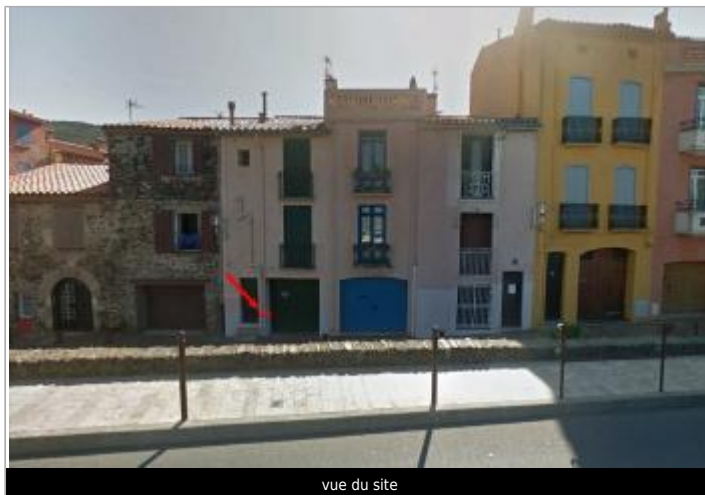
vue du site

Nature de l'inondation : **Débordement de cours d'eau**Altitude calculée de l'eau : **non déterminé**Nature du repère : **Laisse d'inondation****Commentaires** : En rive gauche du Coma Xeric. Amont du pont en arche sur le Coma Xeric avant son embouchure à la mer. Repère marqué sur le mur intérieur gauche du garage de la maison n°60.**GÉNÉRAL****Code** : WEB\_R\_201807131256**Date de mise à jour** :**Auteur** : DDTM 66
