Commune : **COLLIOUR**

Rivière : **Le Ravaner**

Unité de gestion : Méditerranée Ouest**Code :** WEB_S_201807313640 **Date de mise à jour :** 02/10/2018**Auteur :** DDTM 66

Code : WEB_R_201807131256**Date de mise à jour :****Auteur :** DDTM 66

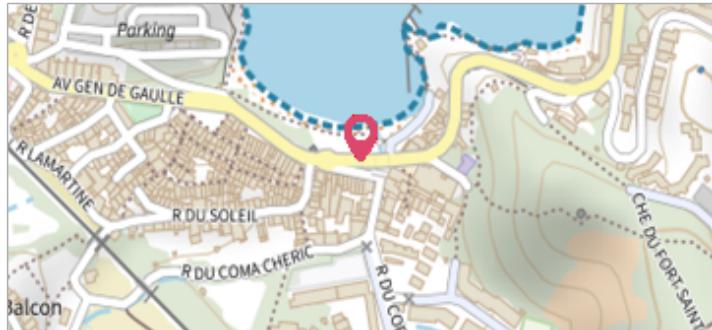
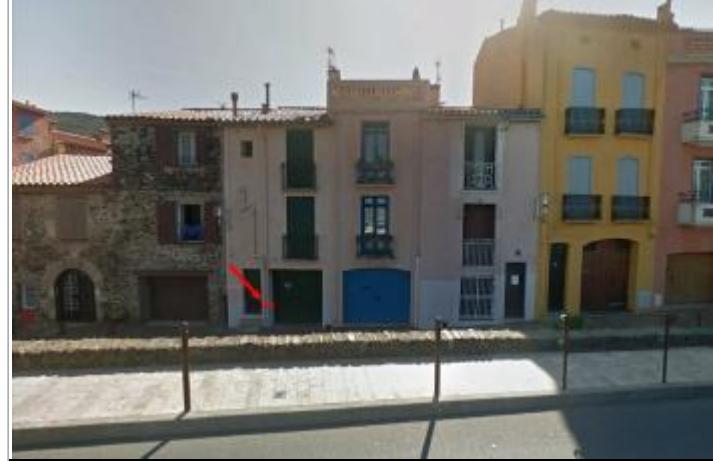
vue du site

**29 Novembre 2014**Nature de l'inondation : **Débordement de cours d'eau**Altitude calculée de l'eau : **non déterminé**Nature du repère : **Laisse d'inondation****Commentaires :** En rive gauche du Coma Xerit. Amont du pont en arche sur le Coma Xerit avant son embouchure à la mer. Repère marqué sur le mur intérieur gauche du garage de la maison n°60.

Maximum de l'inondation : Non renseigné**Visibilité :** Non**État du repère :** Disparu**Pérennité :** Aucune**Repère calculé :** Non renseigné**PHEC :** Non renseigné**SOURCE DE REPÉRAGE : RECENSEMENT DDTM 66 2018 - 01/12/2014****Type de repérage :** Campagne de terrain post-inondation
Organisme : DDTM 66
