Commune : **CROISSY-SUR-SEINE**

Rivière : **La Seine**

**Face au 2 Quai de l'écluse**

**SOURCE DE REPÉRAGE : RELEVÉ DE LAISSES SUITE À LA CRUE DE MAI/JUIN 2016 SUR LE BASSIN DE LA SEINE - 08/06/2016**

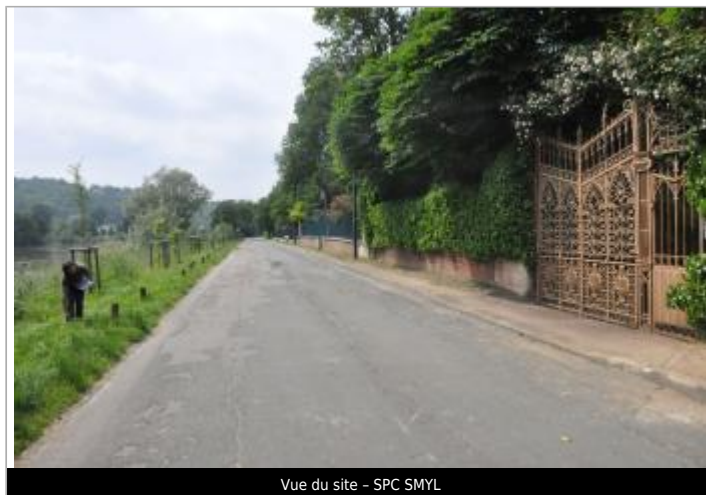
Vue du site - SPC SMYL

**Commentaires** : Laisse à 69 cm du 1er poteau en bois , en allant vers la Seine

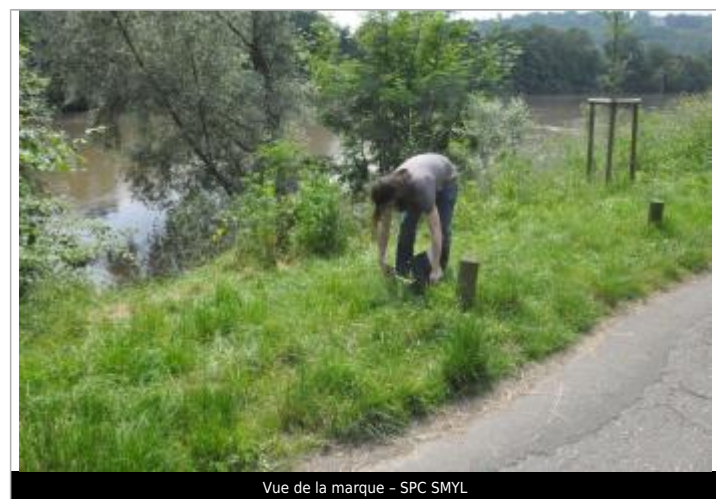
Vue de la marque - SPC SMYL

Altitude calculée de l'eau : **25.37 m**

Nature du repère : **Limite au sol**

**Commentaires** : Laisse au sol

**Maximum de l'inondation** : Oui  
**Visibilité** : Non **État du repère** : Disparu  
**Pérennité** : Aucune **Repère calculé** : Non renseigné  
**PHEC** : Non renseigné
