Commune : **TAUTAVEL** | Rivière : **Le Verdoble**

**Pont de la RD9**

Commentaires : Culée du pont, à l'amont rive droite

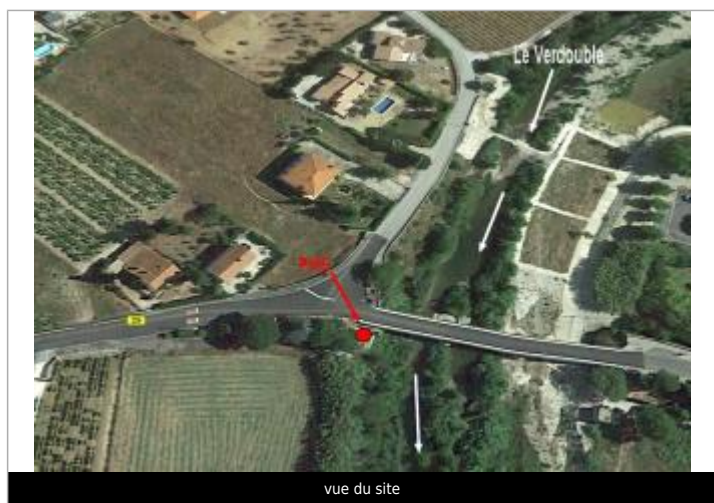
Nature de l'inondation : **Débordement de cours d'eau** Nature du repère : **Laisse d'inondation**

Maximum de l'inondation : Non renseigné  
 Visibilité : Non État du repère : Disparu  
 Pérennité : Aucune Repère calculé : Non renseigné  
 PHEC : Non renseigné
