Commune : **TAUTAVEL** | Rivière : **Le Verdoubie**

Rue Danton

1 Repère(s) sur le site

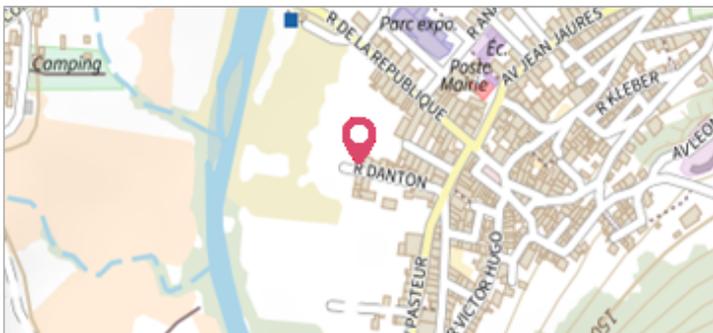
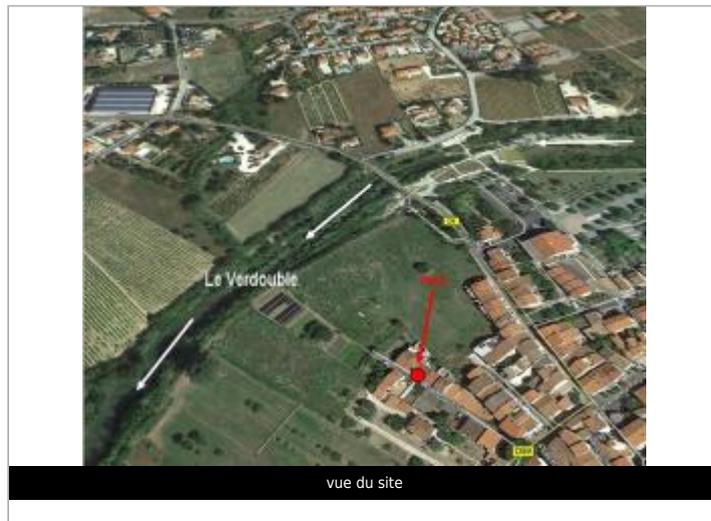
Nature de l'inondation : **Débordement de cours d'eau** Nature du repère : **Laisse d'inondation**

Commentaires : Repère sur maison n°14 rue Danton.

Maximum de l'inondation : Non renseigné
 Visibilité : Non État du repère : Disparu
 Pérennité : Aucune Repère calculé : Non renseigné
 PHEC : Non renseigné
