Commune : **TAUTAVEL**

Rivière : **Le Verdoubie**

**Rue Danton**

**GÉNÉRAL**

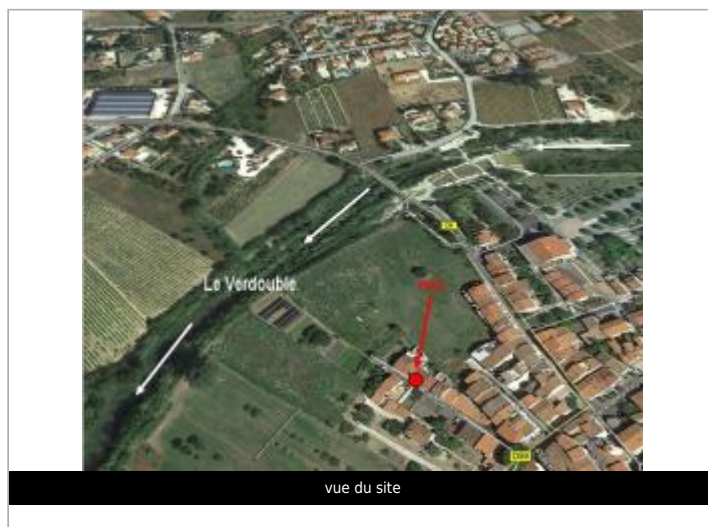
**29 Novembre 2014**

Nature de l'inondation : **Débordement de cours d'eau**

Nature du repère : **Laisse d'inondation**

Commentaires : Repère sur maison n°14 rue Danton.

Visibilité : Non État du repère : Disparu
