Commune : RAI

Seuil avec buse dans le parc urbain d'Aube.

Unité de gestion : Seine aval-Côtiers Normands**Code :** WEB_S_201807170250 **Date de mise à jour :** 25/07/2018**Auteur :** Ghubert

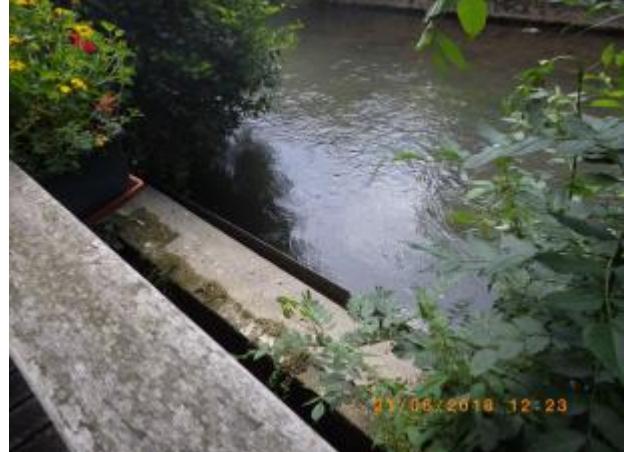
Seuil avec buse à sec (source : SPC SACN)

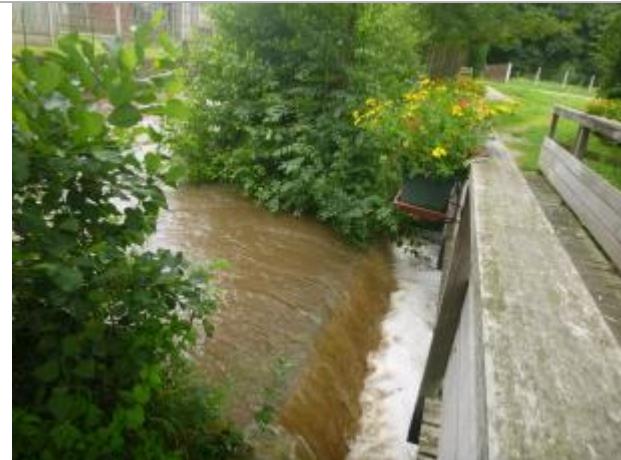
L'eau a surversé environ 15 à 20 cm au-dessus du seuil (source : Syndicat de la Risle ornaise)

Méthode : Méthode combinée**Organisme :** SPC Seine aval - Côtiers normands**Commentaires sur le nivelllement :** Nivellement du seuil effectué au GPS. Niveau d'eau évalué grâce au témoignage du syndicat qui estimait à 15 cm la lame d'eau au-dessus du seuil lors de l'événement.**Référence nivellée :** Autre type de référence**Description référence du repère :** Seuil**Système altimétrique :** NGF IGN 1969 (système normal)**Altitude de la référence (en m) :** 214.142 m**Différence entre le niveau d'eau et la référence (en m) :** 0.150 m**Altitude calculée de l'eau (en m) :** 214.292
