Commune : RUGLES

## Café au 4 Place des Halles

**1** Repère(s) sur le site**GÉNÉRAL****Unité de gestion :** Seine aval-Côtiers Normands**Code :** WEB\_S\_201807180044**Date de mise à jour :** 25/07/2018**Auteur :** Ghubert

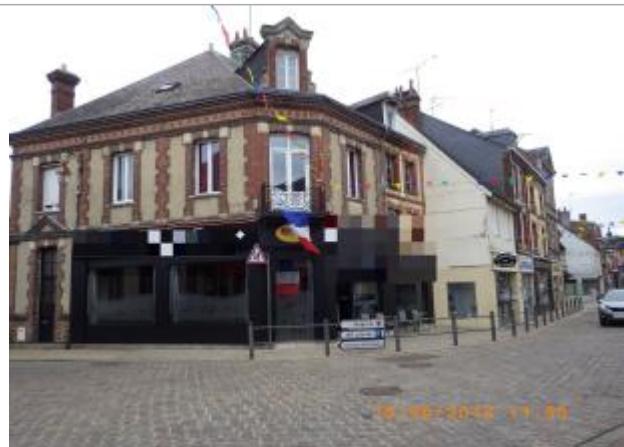
Café au croisement de la place des Halles et de la rue Georges Clémenceau (source : SPC SACN)

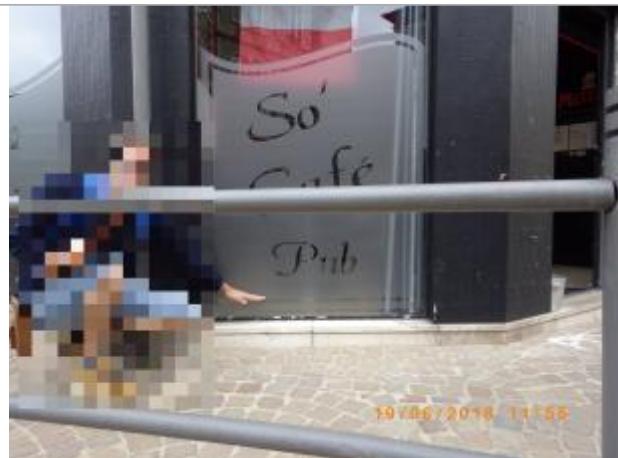
**12 Juin 2018**Nature de l'inondation : **Ruisseaulement**Altitude calculée de l'eau : **179.29 m**Nature du repère : **Témoignage oral****Commentaires :** Ruissellement urbain très important suite aux précipitations très intenses du mois de juin 2018.

Témoignage recueilli auprès du gérant qui a indiqué un niveau approximatif.

Niveau d'eau a atteint la deuxième bande translucide à partir du sol sur la devanture du café  
(sour : SPC SACN)**SOURCE DE REPÉRAGE : CAMPAGNE DE TERRAIN SPC SACN - 19 JUIN 2018 - 19/06/2018****Organisme :** SPC Seine aval - Côtiers normands**CAMPAGNE DE NIVELLEMENT SPC SACN. LE SPC N'EST PAS GÉOMÈTRE EXPERT, LES COTES SONT DONC INDIQUÉES À TITRE INDICATIF. - 27/11/2018****Méthode :** GPS**Organisme :** SPC Seine aval - Côtiers normands**Commentaires sur le nivelllement :** Niveau de la rue mesuré au GPS, niveau de la laisse de crue mesuré au "distomètre" laser.**Référence nivellée :** Autre type de référence**Description référence du repère :** Niveau de la rue devant la boulangerie place des Halles**Système altimétrique :** NGF IGN 1969 (système normal)**Altitude de la référence (en m) :** 179.030 m**Différence entre le niveau d'eau et la référence (en m) :** 0.260 m**Altitude calculée de l'eau (en m) :** 179.29
