Commune : **RUGLES****Café au 4 Place des Halles****1** Repère(s) sur le site**GÉNÉRAL****Unité de gestion :** Seine aval-Côtiers Normands**Code :** WEB_S_201807180044 **Date de mise à jour :** 25/07/2018**Auteur :** Ghubert

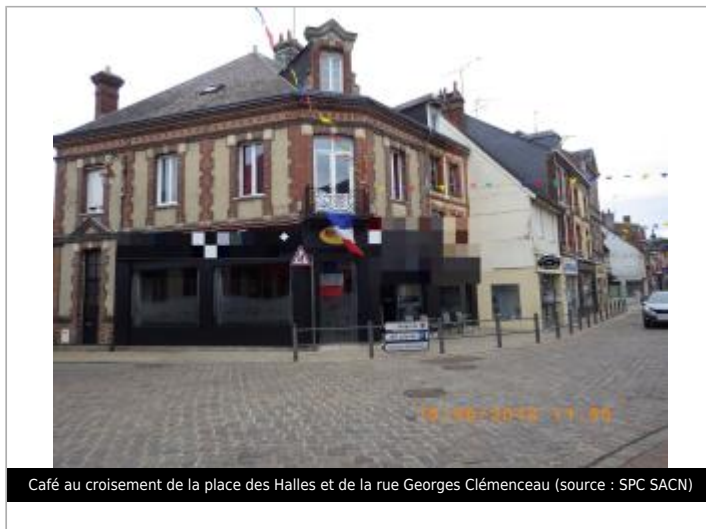
Café au croisement de la place des Halles et de la rue Georges Clémenceau (source : SPC SACN)

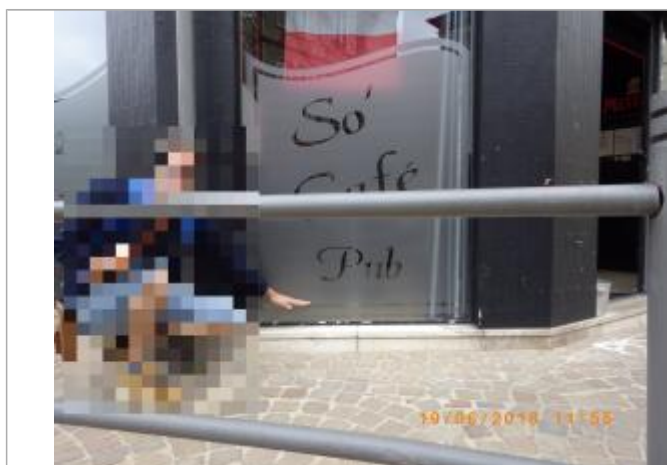
**12 juin 2018**Nature de l'inondation : **Ruissellement**Altitude calculée de l'eau : **179.29 m**Nature du repère : **Témoignage oral****Commentaires :** Ruissellement urbain très important suite aux précipitations très intenses du mois de juin 2018.

Témoignage recueilli auprès du gérant qui a indiqué un niveau approximatif.

Niveau d'eau a atteint la deuxième bande translucide à partir du sol sur la devanture du café (sour : SPC SACN)
