Commune : **LAROQUE-DES-ALBERES** | Rivière : **Laroque**

Passerelle voie verte

Commentaires : Bosc de Vilaclara (rive gauche).

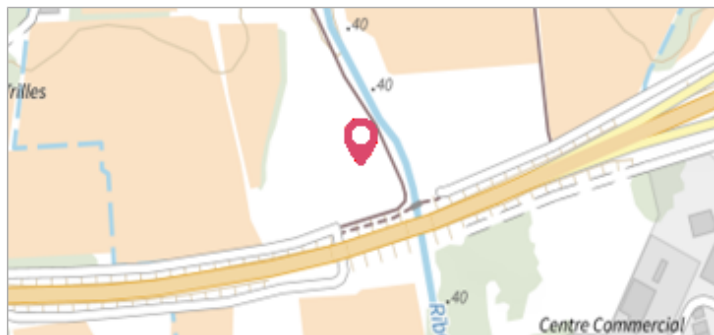
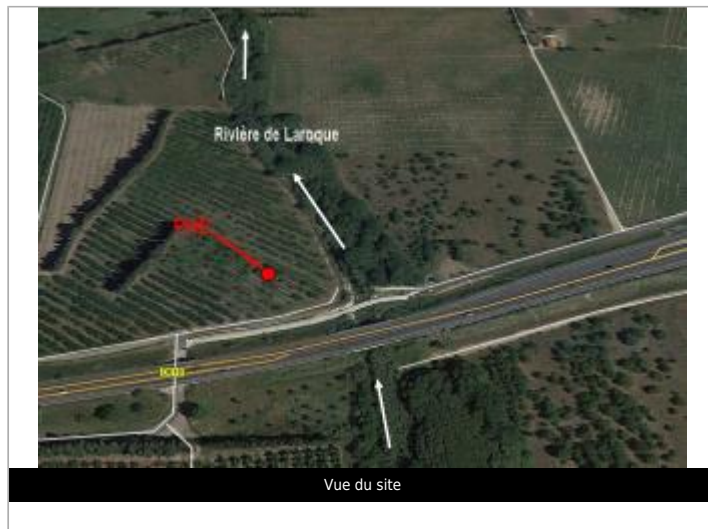
Commentaires : Laises de crue sur arbre dans le champ rive gauche.

Maximum de l'inondation : Non renseigné
Visibilité : Non **État du repère :** Disparu
Pérennité : Aucune **Repère calculé :** Non renseigné
PHEC : Non renseigné

Méthode : Non renseigné
Référence nivelée : Non renseigné
Système altimétrique : NGF IGN 1969 (système normal)
Différence entre le niveau d'eau et la référence (en m) : 0.450 m
