Commune : **LAROQUE-DES-ALBERES** | Rivière : **Laroque**

Route du Moulin Cassanyes

2 Repère(s) sur le site

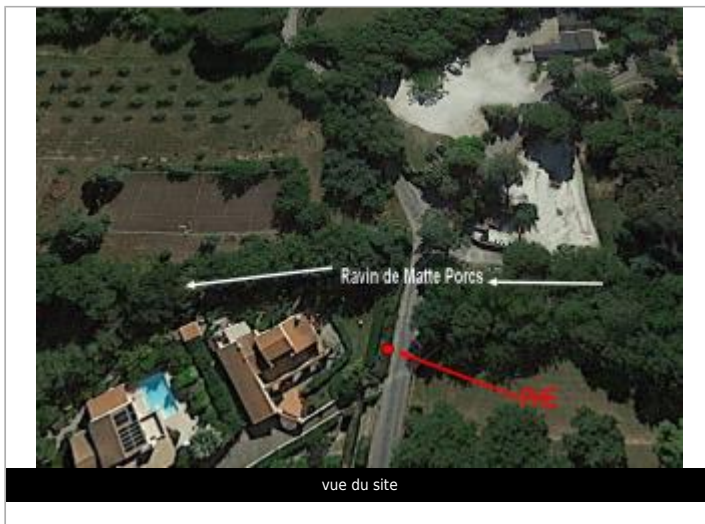
19 Novembre 2011 Altitude calculée de l'eau : **89.69 m**

Nature de l'inondation : **Débordement de cours d'eau** Nature du repère : **Laisse d'inondation**

Commentaires : Maison Boulangier (rive droite)

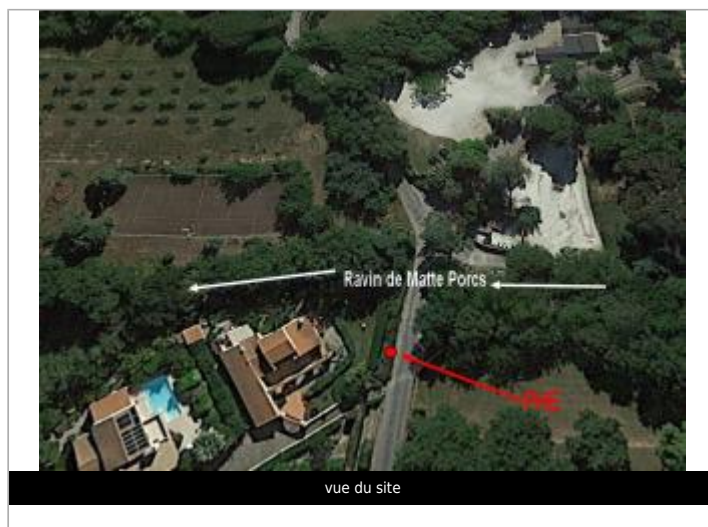
19 Novembre 2011 Altitude calculée de l'eau : **89.16 m**

Nature de l'inondation : **Débordement de cours d'eau** Nature du repère : **Laisse d'inondation**

Commentaires : Maison Boulangier (rive gauche).
