Commune : **LAROQUE-DES-ALBERES** | Rivière : **Laroque**

# Route du Moulin Cassanyes

Commentaires : Cours d'eau : Ravin de Matte Porcs. 2 Repère(s) sur le site

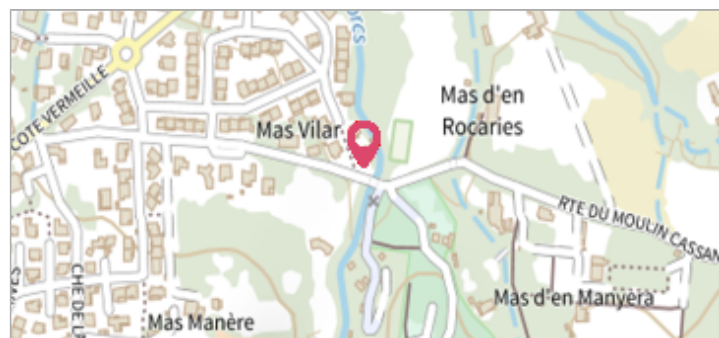
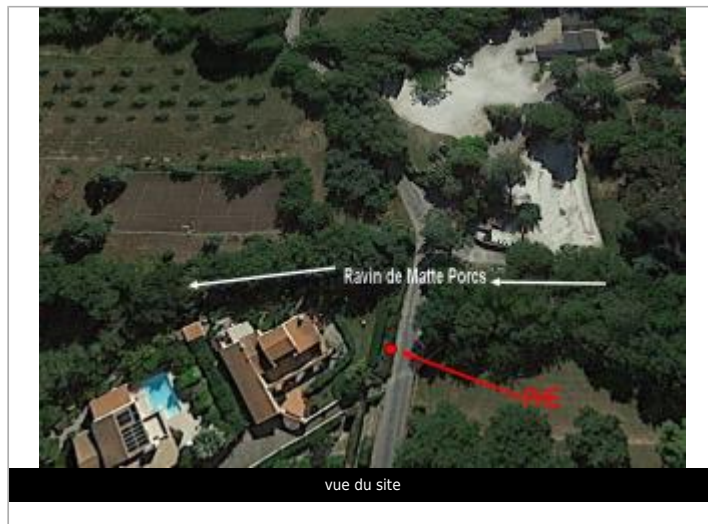
**19 Novembre 2011** Altitude calculée de l'eau : **89.69 m**

Nature de l'inondation : **Débordement de cours d'eau** Nature du repère : **Laisse d'inondation**

Commentaires : Maison Boulangier (rive droite)

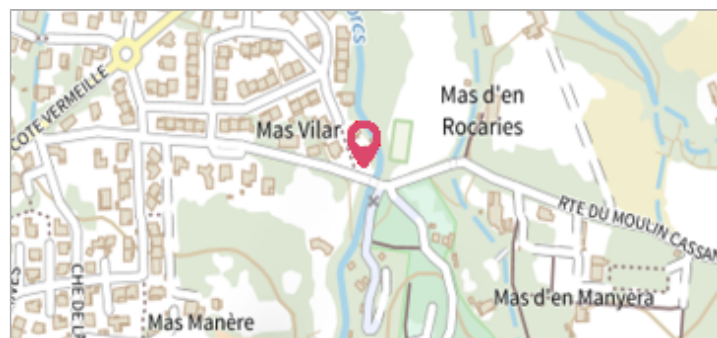
**19 Novembre 2011** Altitude calculée de l'eau : **89.16 m**
