Commune : **LAROQUE-DES-ALBERES**Rivière : **Laroque**

Route du Moulin Cassanyes

Commentaires : Cours d'eau : Ravin de Matte Porcs.

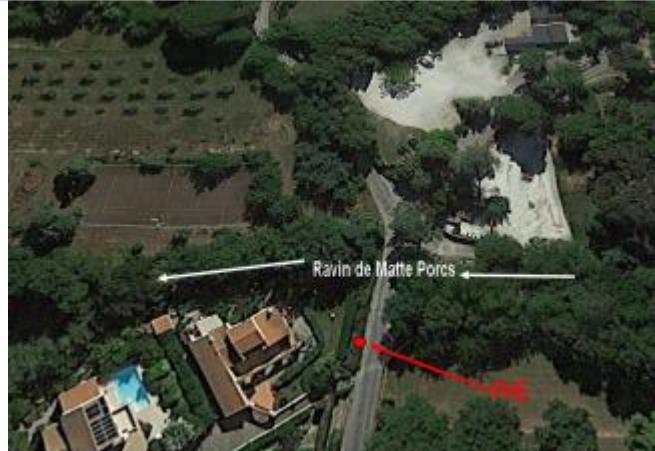
**19 Novembre 2011**Nature de l'inondation : **Débordement de cours d'eau**

Commentaires : Maison Boulangier (rive droite)

Altitude calculée de l'eau : **89.69 m**Nature du repère : **Laisse d'inondation**

Maximum de l'inondation : Non renseigné**Visibilité :** Non**État du repère :** Disparu**Pérennité :** Aucune**Repère calculé :** Non renseigné**PHEC :** Non renseigné**SOURCE DE REPÉRAGE : RECENSEMENT DDTM 66 2018 - 25/11/2011****Type de repérage :** Campagne de terrain post-inondation
Organisme : DDTM 66

Méthode : Non renseigné**Référence nivelée :** Non renseigné**Système altimétrique :** NGF IGN 1969 (système normal)**Altitude de la référence (en m) :** 89.340 m**Différence entre le niveau d'eau et la référence (en m) :** 0.350 m**Altitude calculée de l'eau (en m) :** 89.69

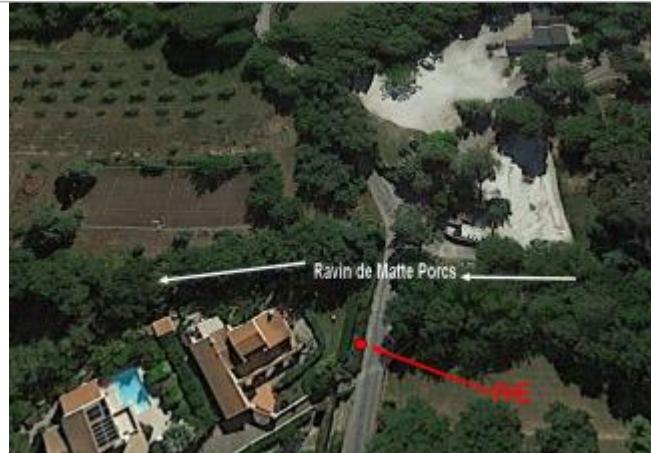
vue du site

**19 Novembre 2011**Nature de l'inondation : **Débordement de cours d'eau**

Commentaires : Maison Boulangier (rive gauche).

Altitude calculée de l'eau : **89.16 m**Nature du repère : **Laisse d'inondation**

Maximum de l'inondation : Non renseigné**Visibilité :** Non renseigné**État du repère :** Disparu**Pérennité :** Aucune**Repère calculé :** Non renseigné**PHEC :** Non renseigné**SOURCE DE REPÉRAGE : RECENSEMENT DDTM 66 2018 - 25/11/2011****Type de repérage :** Campagne de terrain post-inondation
Organisme : DDTM 66

Méthode : Non renseigné**Référence nivelée :** Non renseigné**Système altimétrique :** NGF IGN 1969 (système normal)**Altitude de la référence (en m) :** 89.160 m**Altitude calculée de l'eau (en m) :** 89.16
