Commune : LES BOTTEREAUX

Pont enjambant le Val Logé

Rivière : Le Val Logé

Unité de gestion : Seine aval-Côtiers Normands
Code : WEB_S_201807250016 **Date de mise à jour :** 25/07/2018
Auteur : Ghubert

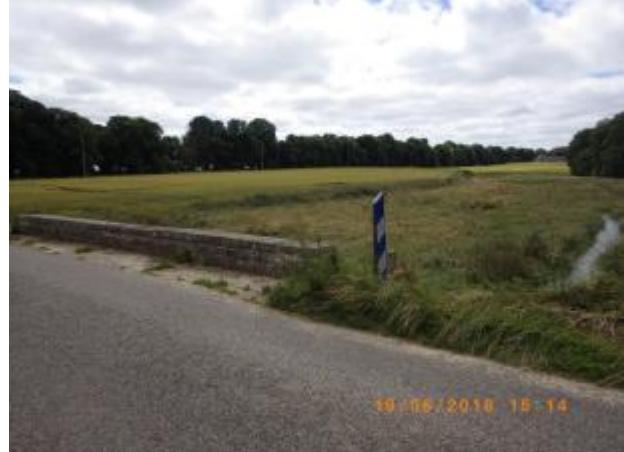
Vue sur le pont enjambant le Val Logé (source : SPC SACN)

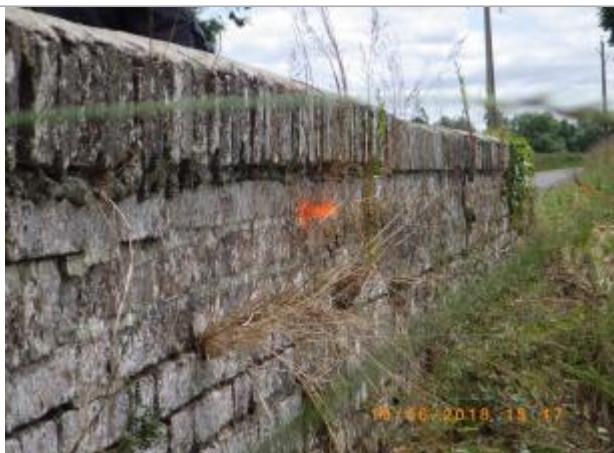
Commentaires : Laisse d'inondation sur le pont, marquée à la peinture par le Syndicat de la Risle médiane lors de la visite sur site.
Pont largement mis en charge.

Marque peinte matérialisant le niveau atteint au plus fort de la crue, sur la jointure des briques 1 et 2 sous le chaperon du parapet (source : SPC SACN)

Maximum de l'inondation : Oui
Visibilité : Oui **État du repère :** Moyen
Pérennité : Moyenne
