Commune : **LES BOTTEREAUX** | Rivière : **Le Val Logé**

Pont enjambant le Val Logé

1 Repère(s) sur le site

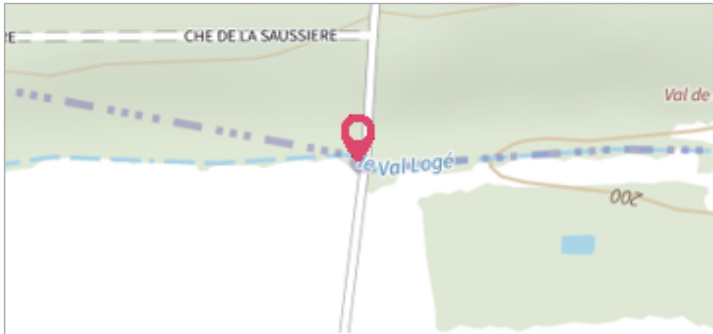
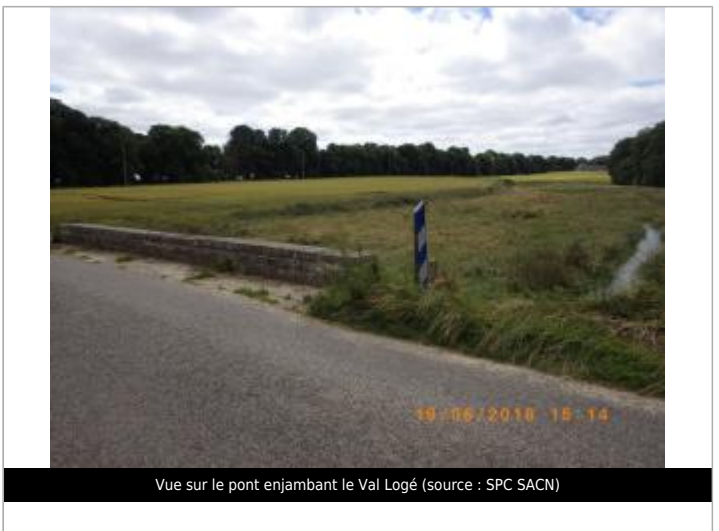
Commentaires : Laisse d'inondation sur le pont, marquée à la peinture par le Syndicat de la Risle médiane lors de la visite sur site. Pont largement mis en charge.

Maximum de l'inondation : Oui
Visibilité : Oui **État du repère :** Moyen
Pérennité : Moyenne
