Commune : **BRIONNE**Rivière : **La Risle****Maçonnerie entourant la porte du garage au n°5 de la rue d'Oc.****Commentaires** : Maçonnerie entourant la porte du garage.**2**

**GÉNÉRAL****Unité de gestion** : Seine aval-Côtiers Normands**Code** : WEB\_S\_201807251212 **Date de mise à jour** : 19/04/2022**Auteur** : Ghubert

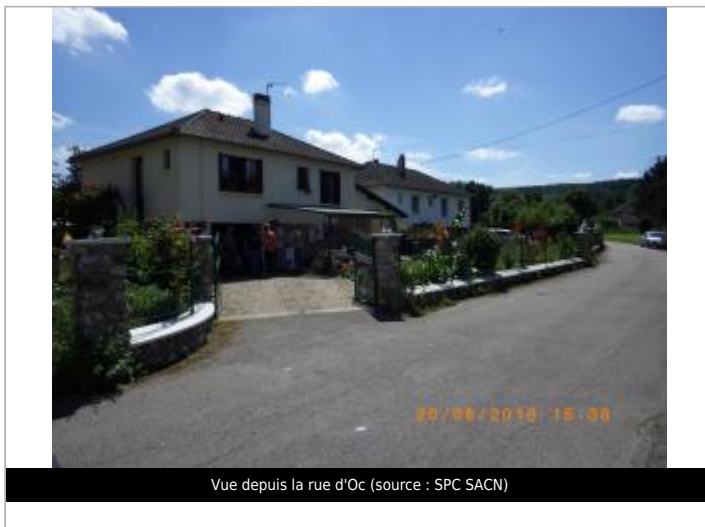
Vue depuis la rue d'Oc (source : SPC SACN)

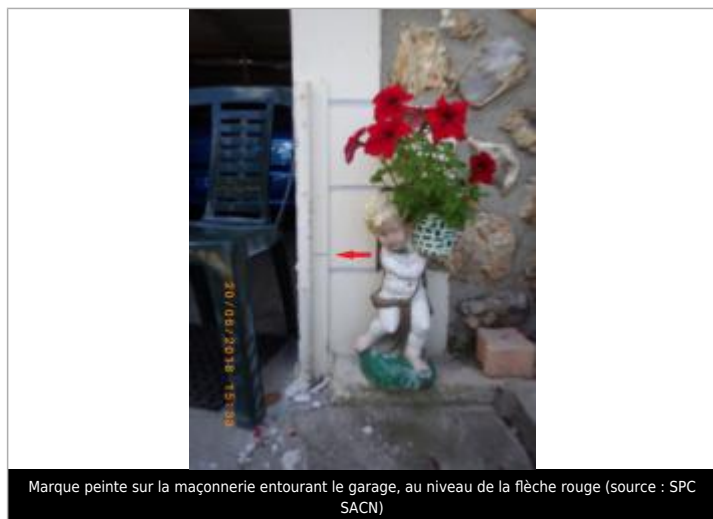
**MARQUE****Maximum de l'inondation** : Oui**Visibilité** : Oui**État du repère** : Bon**Pérennité** : Moyenne

Marque peinte sur la maçonnerie entourant le garage, au niveau de la flèche rouge (source : SPC SACN)

La marque d'inondation a été mesurée grâce à un tachéomètre.

**Référence nivelée** : Autre type de référence**Description référence du repère** : Chaussée au niveau de la rue.**Système altimétrique** : NGF IGN 1969 (système normal)**Altitude de la référence (en m)** : 54.820 m**Différence entre le niveau d'eau et la référence (en m)** : 0.520 m**Altitude calculée de l'eau (en m)** : 55.34 m
