Commune : **BANYULS-SUR-MER**

## Avenue du Puig del Mas

**1** Repère(s) sur le site

**Code :** WEB\_S\_201807231943 **Date de mise à jour :** 31/07/2018

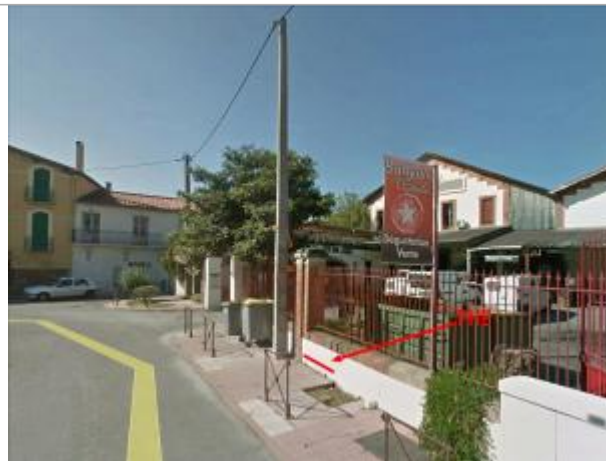
Vue du site

**25 novembre 2011**

Nature de l'inondation : **Débordement de cours d'eau**

Altitude calculée de l'eau : **2.72 m**

Nature du repère : **Laisse d'inondation**

**État du repère :** Disparu
