Commune : SAINT-ANDRE

## Entrée du camping St André

Code : WEB\_S\_201807235134 Date de mise à jour : 05/10/2018

Auteur : DDTM 66

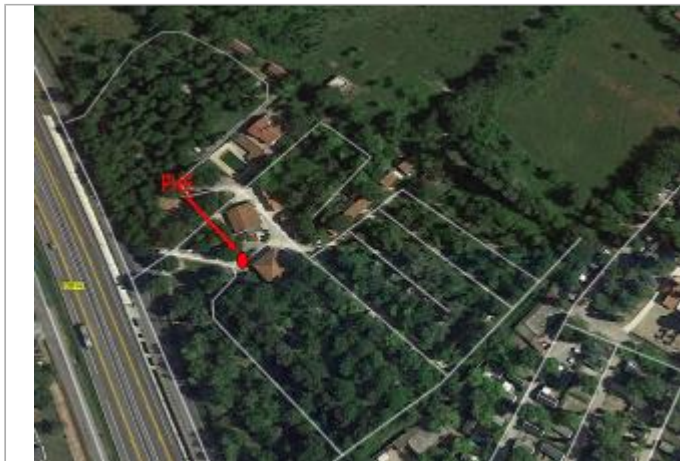
Vue du site

**19 Novembre 2011**

Nature de l'inondation : **Débordement de cours d'eau**

Altitude calculée de l'eau : **10.11 m**

Nature du repère : **Laisse d'inondation**

État du repère : Disparu
