Commune : **SAINT-ANDRE**

Entrée du camping St André

1 Repère(s) sur le site

19 Novembre 2011

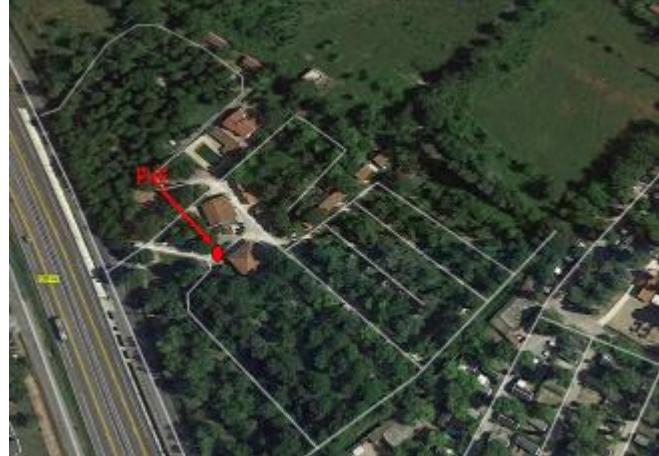
Vue du site

Nature de l'inondation : **Débordement de cours d'eau**

Altitude calculée de l'eau : **10.11 m**

Nature du repère : **Laisse d'inondation**
