Commune : SAINT-ANDRE

Entrée du camping St André

Code : WEB_S_201807235134 Date de mise à jour : 05/10/2018

19 Novembre 2011

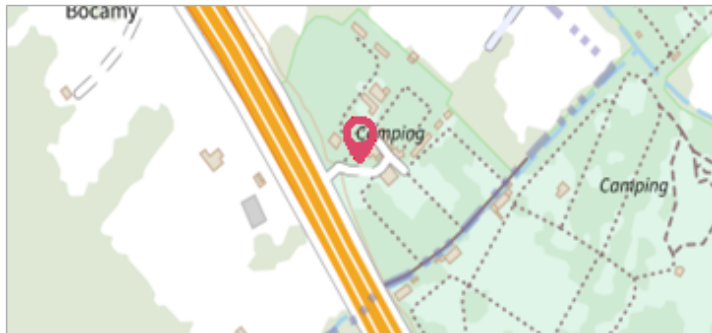
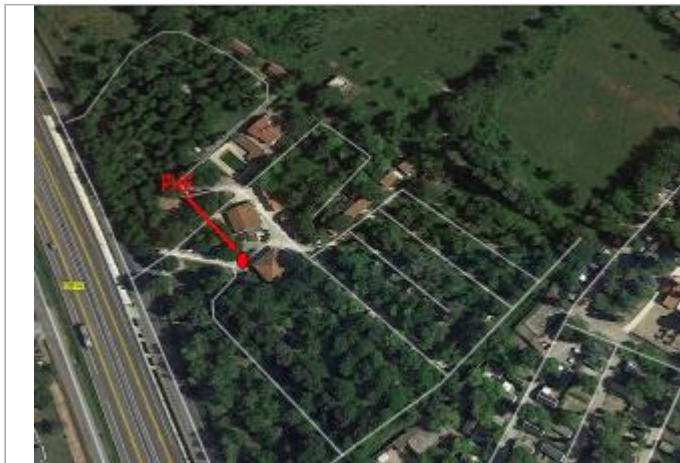
Vue du site

Nature de l'inondation : **Débordement de cours d'eau**

Altitude calculée de l'eau : **10.11 m**

Nature du repère : **Laisse d'inondation**

État du repère : Disparu
