Commune : **SAINT-LUBIN-DES-JONCHERETS**

Rivière : **L' Avre**

A proximité du transformateur EDF, en amont du Pont-Vert

Code : WEB_S_201807240729 **Date de mise à jour :** 24/07/2018

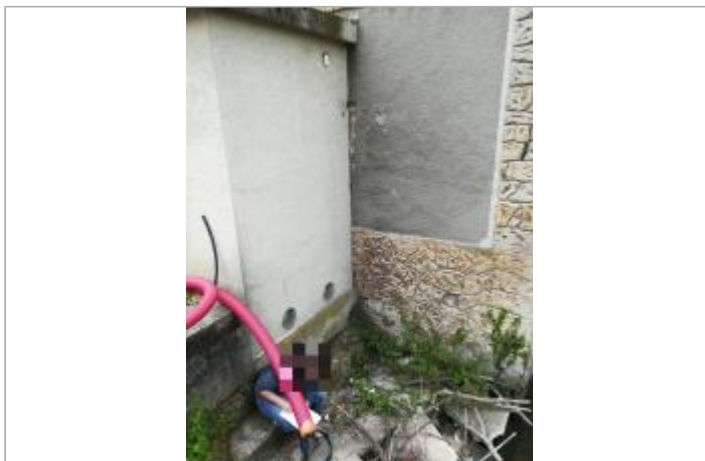
A proximité du transformateur EDF (photo SIVA)

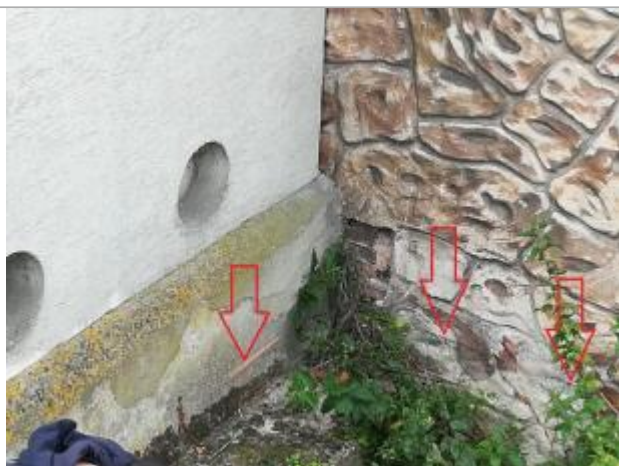
Commentaires : Le niveau maximum laissé par les débris a été reporté à l'angle transformateur maison par le SPC SACN (marquage de brique orange)

Débris laissés par l'inondation (photo SIVA)
