Commune : **SAINT-LUBIN-DE-CRAVANT** | Rivière : **La Meuvette**

N°4 rue des Marnières

Nature de l'inondation : **Débordement de cours d'eau** Nature du repère : **Laisse d'inondation**

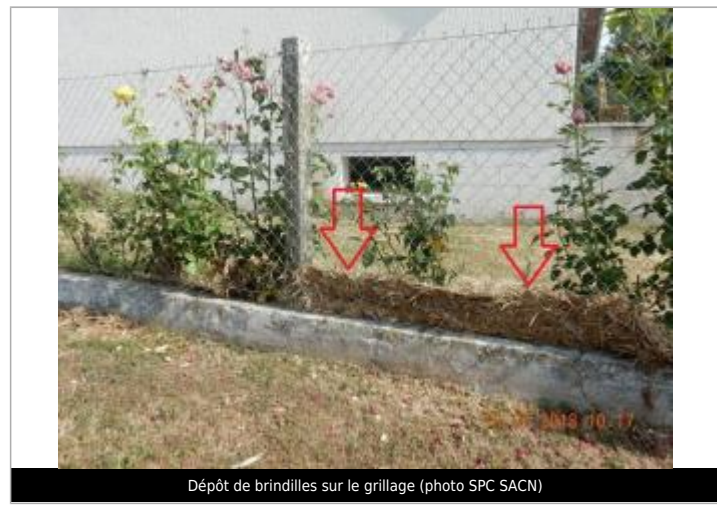
Commentaires : Des laisses d'inondation à 1,46 m au-dessus du sol ont aussi été photographiées dans le sous-sol de la maison (photos non mises en ligne)

Maximum de l'inondation : Oui
 Visibilité : Oui Repère calculé : Non
 Pérennité : Aucune
 PHEC : Non
