Commune : **SAINT-LUBIN-DE-CRAVANT** | Rivière : **La Meuvette**

N°4 rue des Marnières

Unité de gestion : Seine aval-Côtiers Normands
Code : WEB_S_201807245050 **Date de mise à jour :** 24/07/2018
Auteur : SPC.SACN

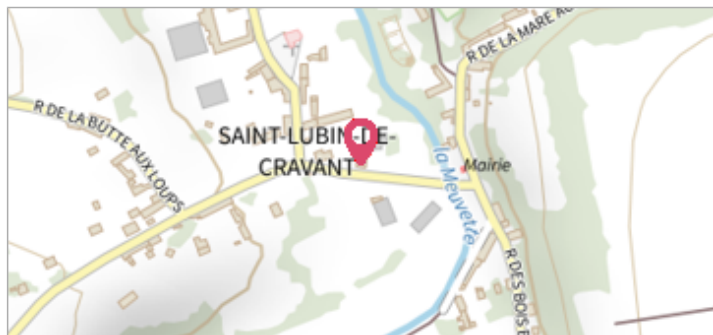
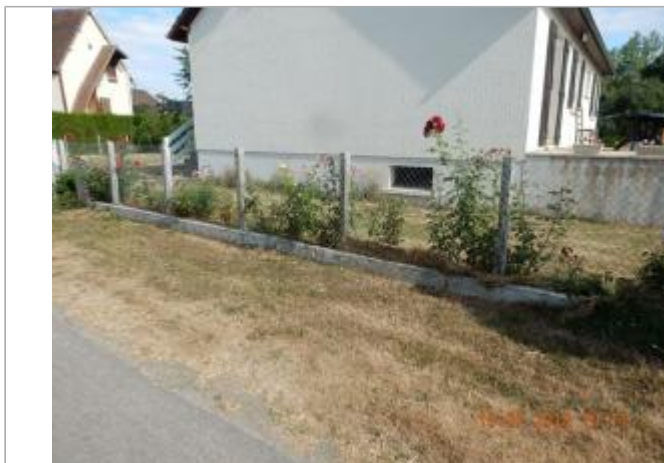
N° 4 rue des Marnières (photo SPC SACN)

Commentaires : Des laisses d'inondation à 1,46 m au-dessus du sol ont aussi été photographiées dans le sous-sol de la maison (photos non mises en ligne)

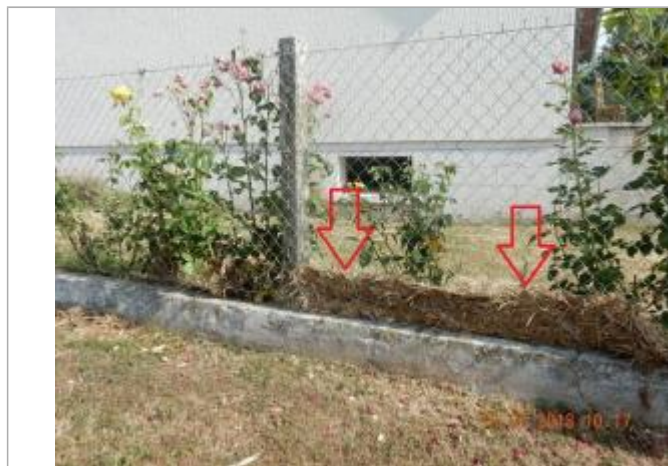
12 Juin 2018
 Nature de l'inondation : **Débordement de cours d'eau** Nature du repère : **Laisse d'inondation**

Maximum de l'inondation : Oui
Visibilité : Oui **Repère calculé :** Non
Pérennité : Aucune
PHEC : Non

Dépôt de brindilles sur le grillage (photo SPC SACN)
