Commune : **BREZOLLES** | Rivière : **La Meuvette**

Lavoir communal de Brezolles

SOURCE DE REPÉRAGE : CAMPAGNE DE TERRAIN SIVA / SPC SACN DU 18 JUILLET 2018 - 18/07/2018

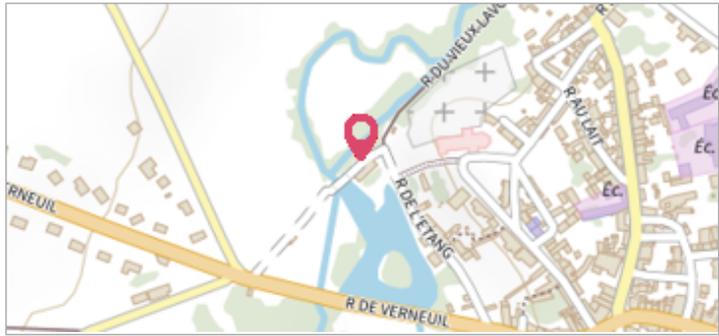
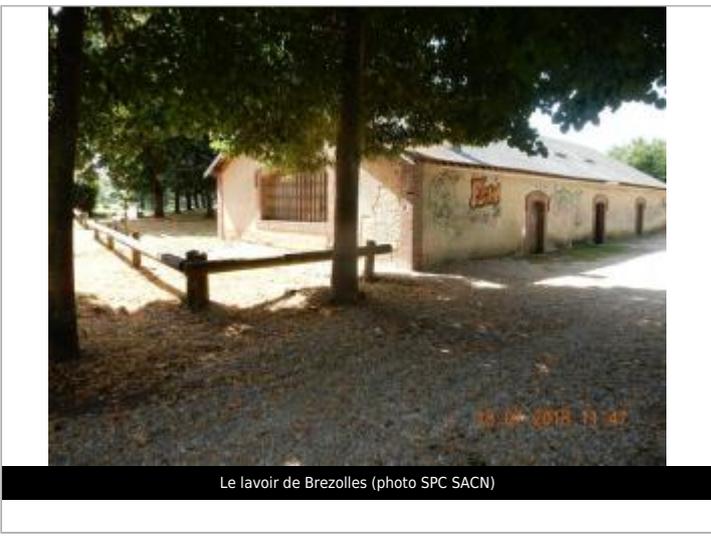
Coordonnées WGS84 : X: 1.07038386 / Y: 48.69180760
 Coordonnées RGF93 (Lambert 93) X: 557983.22 / Y: 6845252.86
 Coordonnées RGF93 (ETRS89) : X: 1.0703839 / Y: 48.6918076
 Code Hydro: H4240600 Rive de référence: Droite

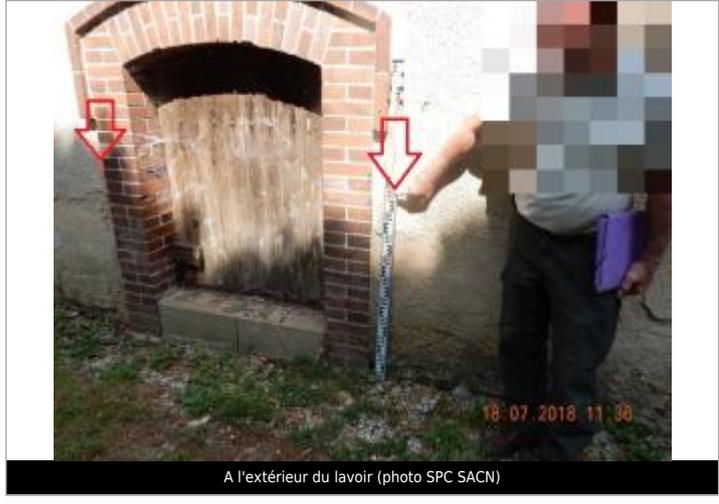
Commentaires : De nombreuses laisses ont été repérées à la peinture à l'extérieur et à l'intérieur du lavoir

Maximum de l'inondation : Oui
 Visibilité : Oui Repère calculé : Non
 Pérennité : Moyenne
 PHEC : Non
