Commune : **BREZOLLES** | Rivière : **La Meuvette**

Lavoir communal de Brezolles

1 Repère(s) sur le site

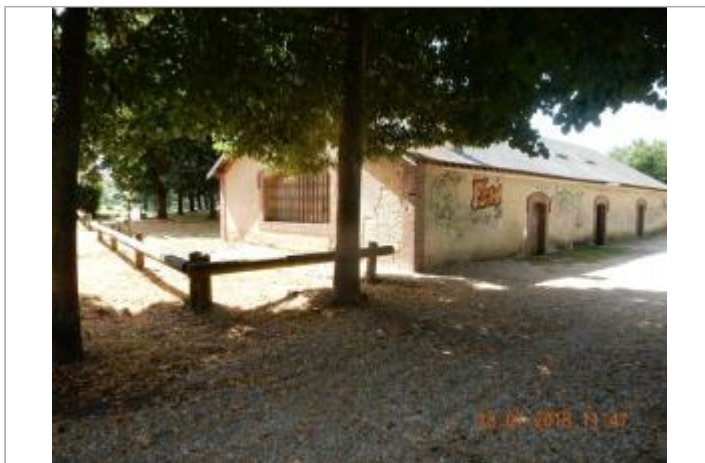
Le lavoir de Brezolles (photo SPC SACN)

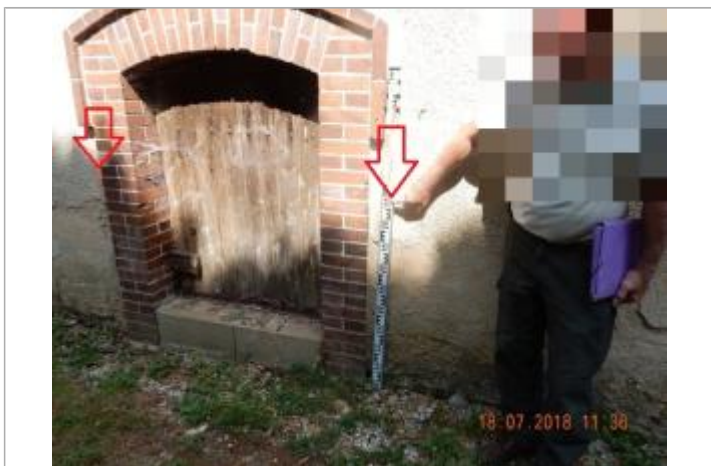
Commentaires : De nombreuses laisses ont été repérées à la peinture à l'extérieur et à l'intérieur du lavoir

A l'extérieur du lavoir (photo SPC SACN)
