Commune : **CROUTTES-SUR-MARNE**Rivière : **La Marne**

Unité de gestion : Seine amont-Marne amont**Code :** SMYL18_MA_S_01**Date de mise à jour :** 24/07/2018**Auteur :** SPC SMYL

Code : SMYL18_MA_R_01_1**Date de mise à jour :****Auteur :** SPC SMYL

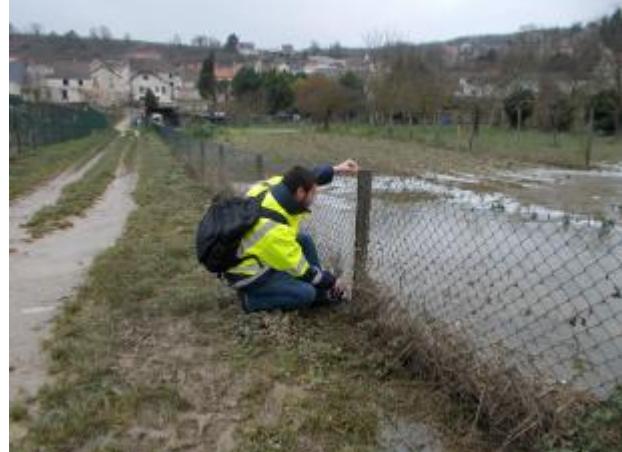
Chemin au bout de la rue du Gué, près de la Marne

Commentaires : Grillage au niveau du 2ème poteau à droite en venant de la Marne

Vue du site - Auteur : SPC SMYL

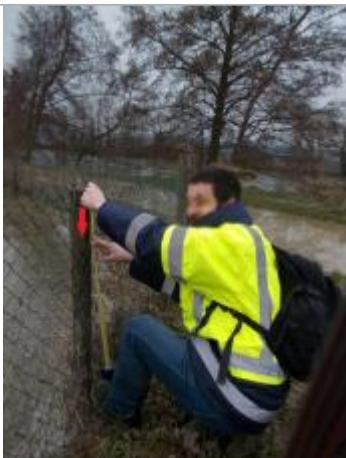
Commentaires : Laisse sur le grillage

Altitude calculée de l'eau : **56.868 m**Nature du repère : **Laisse d'inondation**

Vue de la laisse - Auteur : SPC SMYL

Maximum de l'inondation : Oui**Visibilité :** Non renseigné**État du repère :** Disparu**Pérennité :** Aucune**Repère calculé :** Non renseigné**PHEC :** Non renseigné
