Commune : **CROUTTES-SUR-MARNE**Rivière : **La Marne****Chemin en bord de Marne****Commentaires :** Grillage d'un portillon**1** Repère(s) sur le site**GÉNÉRAL****Unité de gestion :** Seine amont-Marne amont**Code :** SMYL18_MA_S_02**Date de mise à jour :** 24/07/2018**Auteur :** SPC SMYL

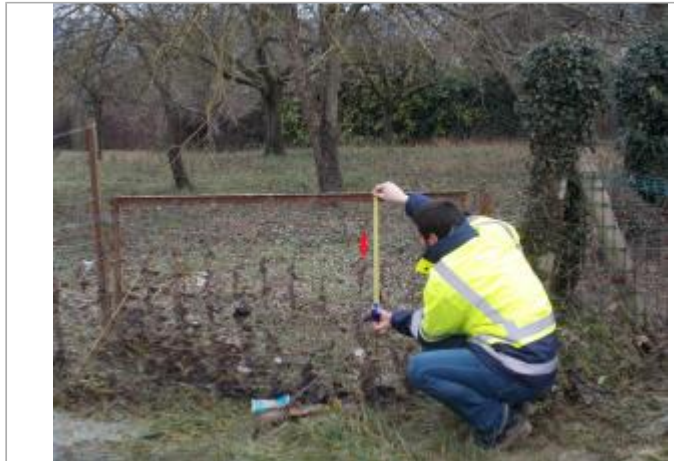
Vue du site - Auteur : SPC SMYL

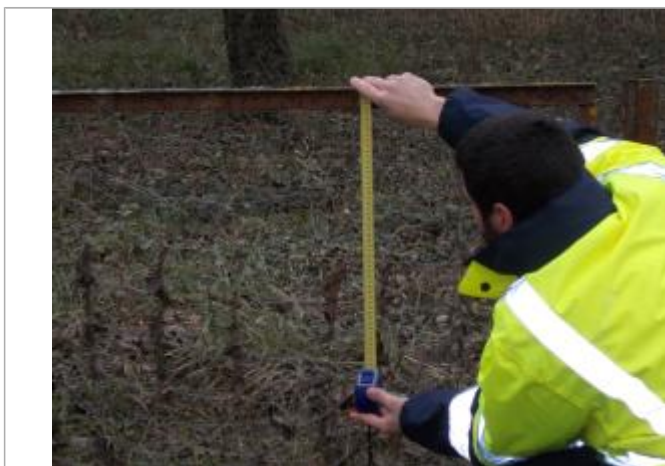
**1^{er} Février 2018**Nature de l'inondation : **Débordement de cours d'eau**Altitude calculée de l'eau : **56.798 m**Nature du repère : **Laisse d'inondation****Commentaires :** Laisse sur le grillage**GÉNÉRAL****Code :** SMYL18_MA_R_02_1**Date de mise à jour :****Auteur :** SPC SMYL

Vue de la laisse - Auteur : SPC SMYL
