Commune : **NANTEUIL-SUR-MARNE**Rivière : **La Marne****7 route de Crouttes****Commentaires** : Portail métallique noir**1** Repère(s) sur le site**GÉNÉRAL****Unité de gestion** : Seine moyenne-Yonne-Loing**Code** : SMYL18_MA_S_03**Date de mise à jour** : 24/07/2018**Auteur** : SPC SMYL

GÉOLOCALISATION**Coordonnées WGS84** : X: 3.22276862 / Y: 48.97755670**Coordonnées RGF93 (Lambert 93)** X: 716307.4 / Y: 6875313.82**Coordonnées RGF93 (ETRS89)** : X: 3.2227686 / Y: 48.9775567**Code Hydro**: F---0100**Rive de référence**: Droite**1er février 2018**

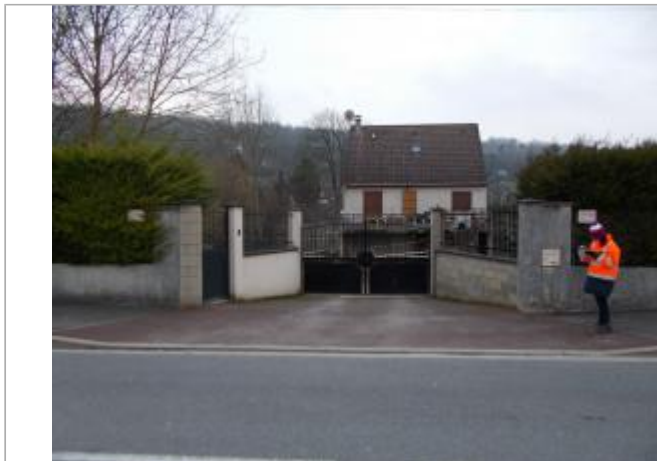
Vue du site - Auteur : SPC SMYL

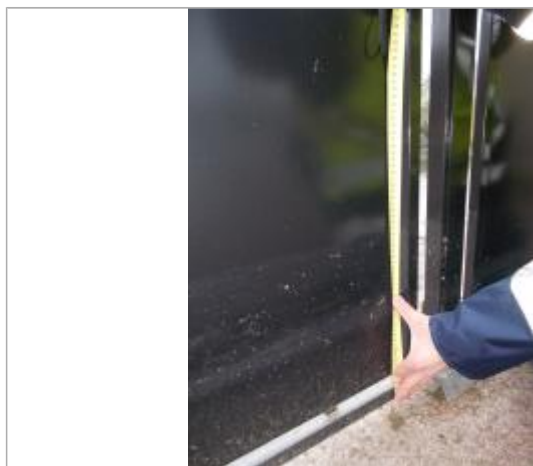
Nature de l'inondation : **Débordement de cours d'eau**Altitude calculée de l'eau : **56.76 m**Nature du repère : **Laisse d'inondation****Commentaires** : Marque sur le portail**GÉNÉRAL****Code** : SMYL18_MA_R_03_1**Date de mise à jour** :**Auteur** : SPC SMYL

MARQUE**Maximum de l'inondation** : Oui**Visibilité** : Non renseigné**État du repère** : Disparu**Pérennité** : Aucune**Repère calculé** : Non renseigné**PHEC** : Non renseigné

Vue de la laisse - Auteur : SPC SMYL
