Commune : USSY-SUR-MARNE

Rivière : La Marne

Code : SMYL18_MA_S_09

Code : SMYL18_MA_R_09_1

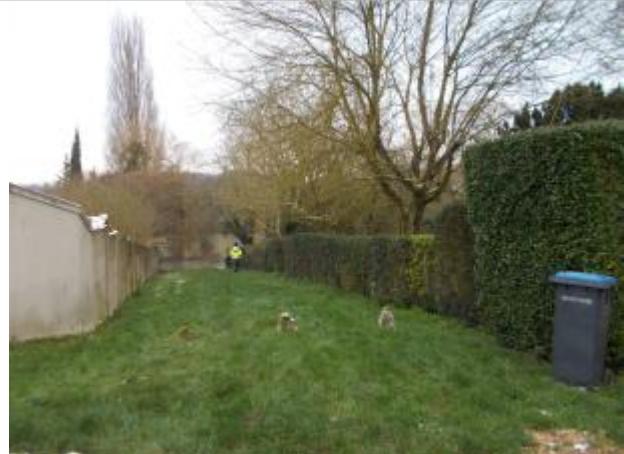
Commentaires : Dernier pan du mur de propriété près de la Marne

Vue du site - Auteur : SPC SMYL

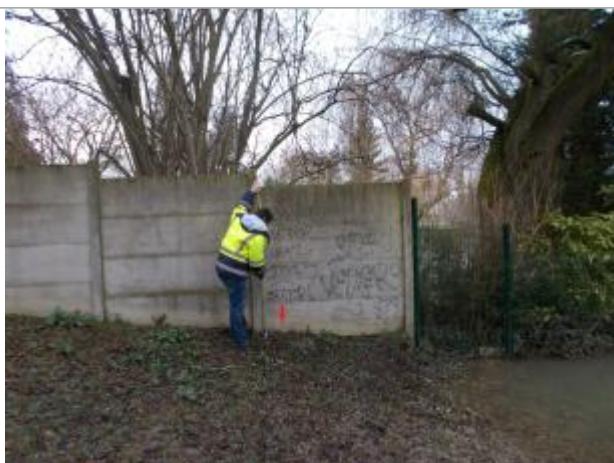
Nature du repère : Laisse d'inondation

Commentaires : Laisse sur le mur

Vue de la laisse - Auteur : SPC SMYL

Description référence du repère : haut du mur

Différence entre le niveau d'eau et la référence (en m) : -1.770 m
