Commune : **MARY-SUR-MARNE**Rivière : **La Marne**

## Au niveau du pont de la D17 traversant la Marne

**Code :** SMYL18\_MA\_S\_12

**SOURCE DE REPÉRAGE : RELEVÉ DE LAISSES SUITE À LA CRUE DE FÉVRIER 2018 SUR LA MARNE EN ÎLE-DE-FRANCE - 13/02/2018**
**Type de repérage :** Campagne de terrain post-inondation

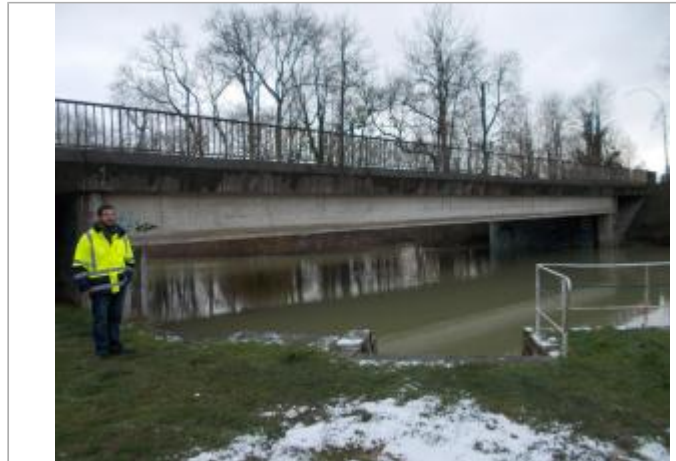
**Commentaires :** Escalier sur la berge à l'aval du pont

Vue du site - Auteur : SPC SMYL

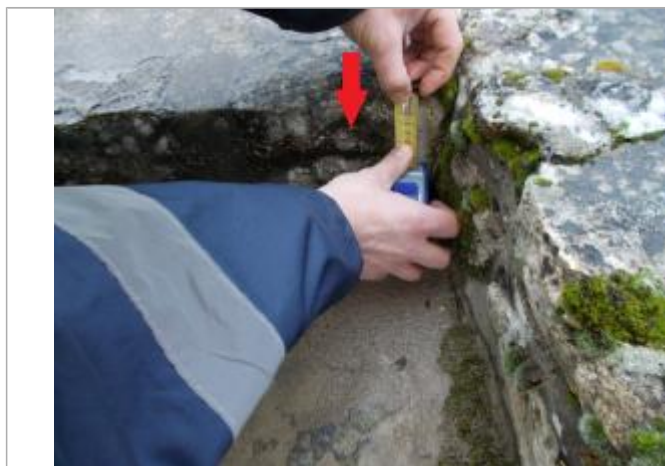
Nature du repère : **Laisse d'inondation**
**Commentaires :** Laisse quasiment en haut des marches

**Description référence du repère :** Haut de la première marche

**Différence entre le niveau d'eau et la référence (en m) :** -0.035 m

Vue de la laisse - Auteur : SPC SMYL
