Commune : **POINCY** | Rivière : **La Marne**

**Rue du moulin #3**

**Unité de gestion :** Seine moyenne-Yonne-Loing  
**Code :** SMYL18\_MA\_S\_19      **Date de mise à jour :** 24/07/2018  
**Auteur :** SPC SMYL

**Code :** SMYL18\_MA\_R\_19\_1      **Date de mise à jour :** 28/02/2019  
**Auteur :** SPC SMYL

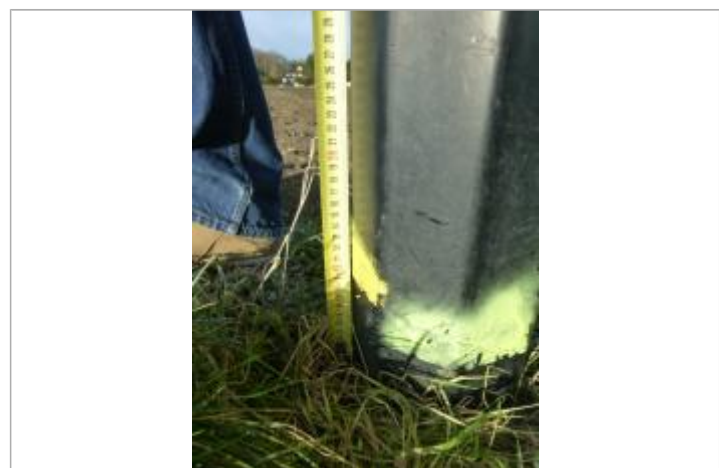
**Commentaires :** Laisse sur le candélabre

Vue de la laisse - Auteur : SPC SMYL

**Maximum de l'inondation :** Oui  
**Visibilité :** Non renseigné      **État du repère :** Disparu  
**Pérennité :** Aucune      **Repère calculé :** Non renseigné  
**PHÉC :** Non renseigné
