Commune : **MEAUX**Rivière : **La Marne****bords de Marne, au droit des immeubles de la rue du Maréchal de Luxembourg****Commentaires** : bâtiment en aval de la passerelle piétonne**1** Repère(s) sur le site**GÉNÉRAL****Unité de gestion** : Seine moyenne-Yonne-Loing**Code** : SMYL18_MA_S_26**Date de mise à jour** : 24/07/2018**Auteur** : SPC SMYL

GÉOLOCALISATION**Coordonnées WGS84** : X: 2.87487491 / Y: 48.95406150**Coordonnées RGF93 (Lambert 93)** X: 690836.28 / Y: 6872685.26**Coordonnées RGF93 (ETRS89)** : X: 2.8748749 / Y: 48.9540615**Code Hydro**: F---0100**Rive de référence**: Gauche**2 Février 2018**

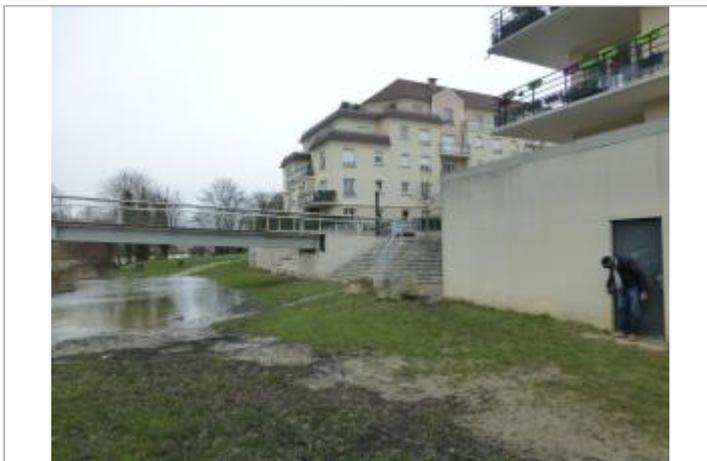
Vue du site - Auteur : SPC SMYL

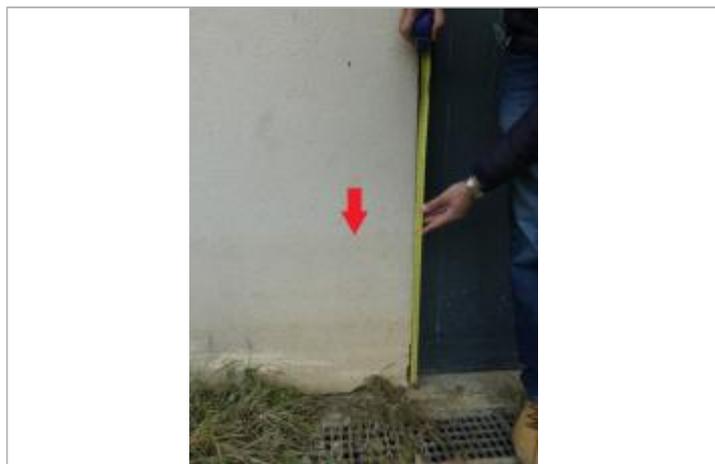
Nature de l'inondation : **Débordement de cours d'eau**Altitude calculée de l'eau : **46.997 m**Nature du repère : **Laisse d'inondation****Commentaires** : Marque sur le mur**GÉNÉRAL****Code** : SMYL18_MA_R_26_1**Date de mise à jour** :**Auteur** : SPC SMYL

MARQUE**Maximum de l'inondation** : Oui**Visibilité** : Non renseigné**État du repère** : Disparu**Pérennité** : Aucune**Repère calculé** : Non renseigné**PHEC** : Non renseigné

Vue de la laisse - Auteur : SPC SMYL
