Commune : <b>ISLES-LES-MELDEUSES</b>	Rivière : <b>La Marne</b>
	<b>route de congis</b>

**Unité de gestion :** Seine moyenne-Yonne-Loing  
**Code :** SMYL18\_MA\_S\_66 **Date de mise à jour :** 24/07/2018  
**Auteur :** SPC SMYL

**Code :** SMYL18\_MA\_R\_66\_1 **Date de mise à jour :** 28/02/2019  
**Auteur :** SPC SMYL

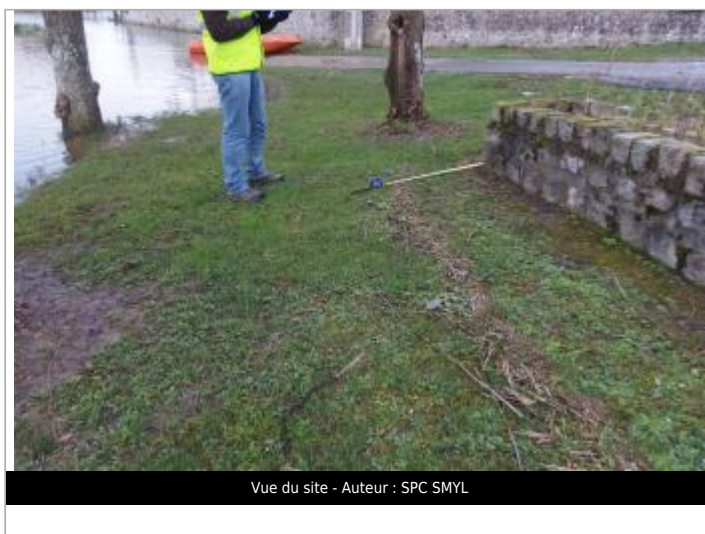
**Commentaires :** massif de fleur à gauche du chemin qui descend vers l'écluse

<b>2 Février 2018</b> Nature de l'inondation : <b>Débordement de cours d'eau</b>	Altitude calculée de l'eau : <b>50.194 m</b> Nature du repère : <b>Laisse d'inondation</b>
	<b>Commentaires :</b> Marque sur le sol

**Maximum de l'inondation :** Oui  
**Visibilité :** Non renseigné **État du repère :** Disparu  
**Pérennité :** Aucune **Repère calculé :** Non renseigné  
**PHEC :** Non renseigné
