Commune : **CHANGIS-SUR-MARNE**

Rivière : **La Marne**

Au niveau du pont de la D53A

Code : SMYL18_MA_S_10

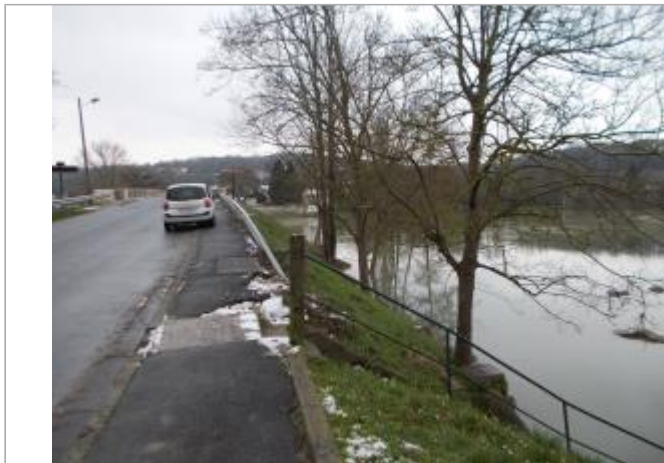
Commentaires : escalier côté aval

Vue du site - Auteur : SPC SMYL
