Commune : CHANGIS-SUR-MARNE

Rivière : La Marne

Au niveau du pont de la D53A

Unité de gestion : Seine moyenne-Yonne-Loing**Code :** SMYL18_MA_S_10**Date de mise à jour :** 24/07/2018**Auteur :** SPC SMYL

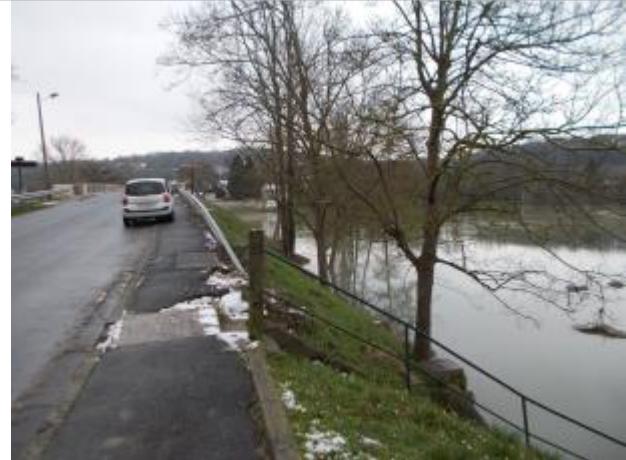
Vue du site - Auteur : SPC SMYL

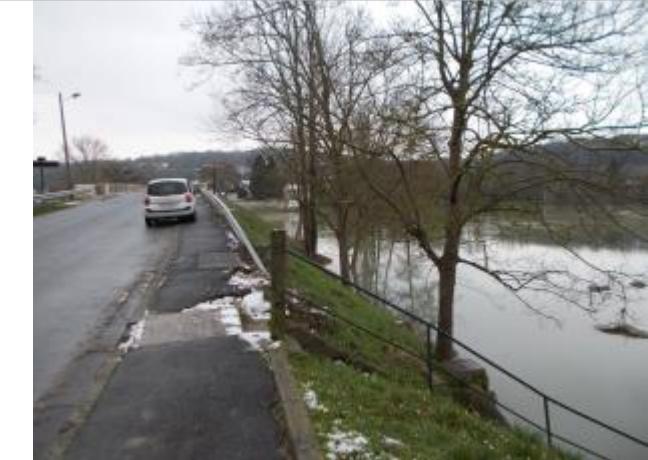
Commentaires : Laisse sur le bord de l'escalier

Méthode : Non renseigné**Organisme :** SPC Seine moyenne - Yonne - Loing**Commentaires sur le niveling :** Point non nivé**Référence nivélée :** Autre type de référence**Description référence du repère :** trou dans le plan incliné**Système altimétrique :** NGF IGN 1969 (système normal)**Différence entre le niveau d'eau et la référence (en m) :** -0.100 m

Vue de la laisse - Auteur : SPC SMYL
