Commune : **MARY-SUR-MARNE**

Rivière : **La Marne**

## Au niveau du pont de la D17 traversant la Marne

**Code :** SMYL18\_MA\_S\_12

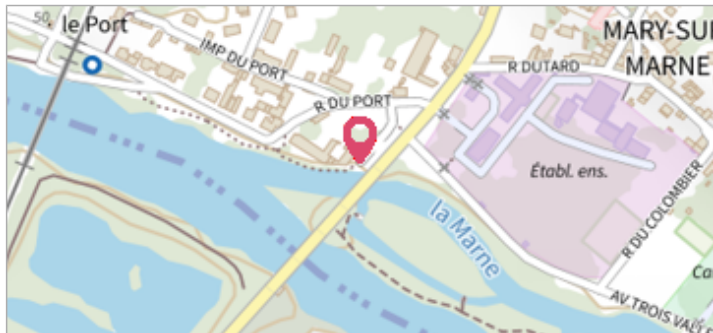
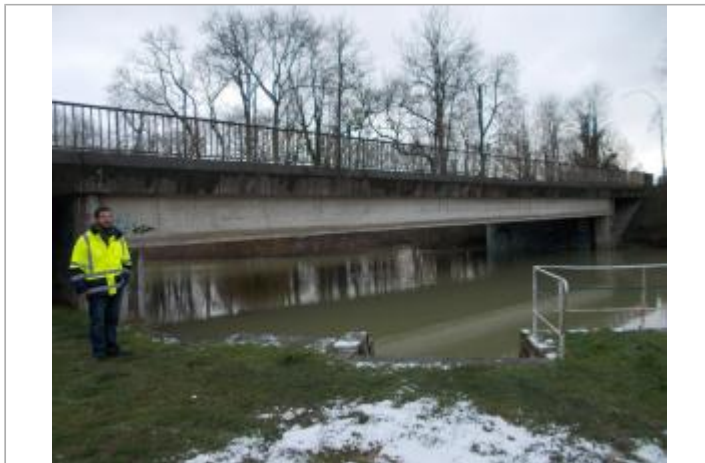
**Commentaires :** Escalier sur la berge à l'aval du pont

Vue du site - Auteur : SPC SMYL

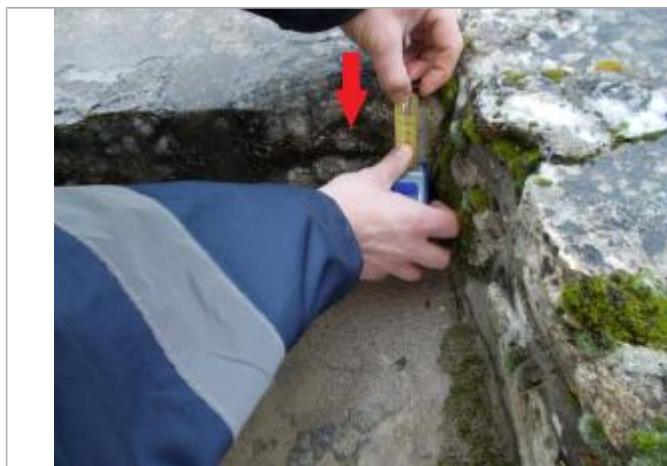
**Commentaires :** Laisse quasiment en haut des marches

**Description référence du repère :** Haut de la première marche

**Différence entre le niveau d'eau et la référence (en m) :** -0.035 m

**Altitude calculée de l'eau (en m) :** 50.438 m

Vue de la laisse - Auteur : SPC SMYL
