Commune : **TRILPORT**

Rivière : **La Marne**

chemin de halage en amont du pont de la D603

Code : SMYL18_MA_S_21

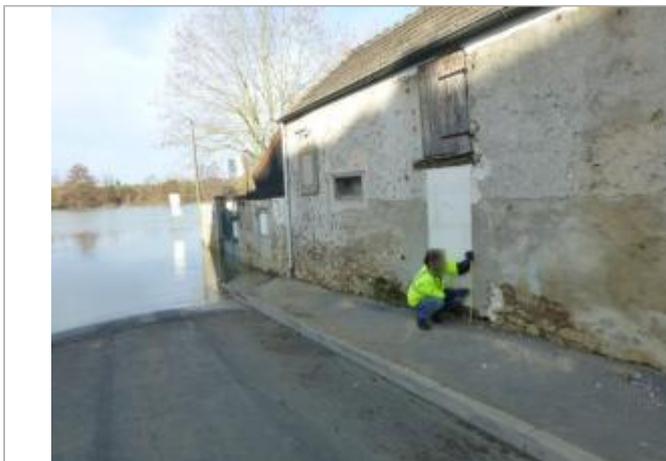
Vue du site - Auteur : SPC SMYL

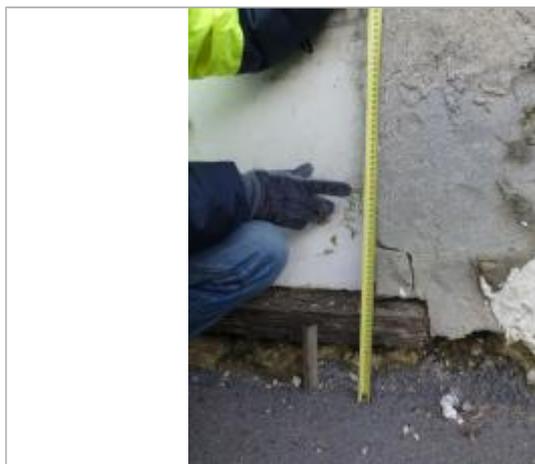
Nature du repère : **Laisse d'inondation**

Commentaires : Laisse sur le mur du bâtiment

Description référence du repère : Sol au pied du mur

Différence entre le niveau d'eau et la référence (en m) : 0.400 m

Vue de la laisse - Auteur : SPC SMYL
