Commune : **BRY-SUR-MARNE**Rivière : **La Marne****Quai Louis Ferber - Rue Basse d'amont****Commentaires** : Amont du pont, chemin piéton bord Marne**1** Repère(s) sur le site**GÉNÉRAL****Unité de gestion** : Seine moyenne-Yonne-Loing**Code** : SMYL18\_MA\_S\_211**Date de mise à jour** : 24/07/2018**Auteur** : SPC SMYL

**3 Février 2018**Nature de l'inondation : **Débordement de cours d'eau**Altitude calculée de l'eau : **non déterminé**Nature du repère : **Laisse d'inondation****Commentaires** : Marque sur le mur**GÉNÉRAL****Code** : SMYL18\_MA\_R\_211\_1**Date de mise à jour** :**Auteur** : SPC SMYL

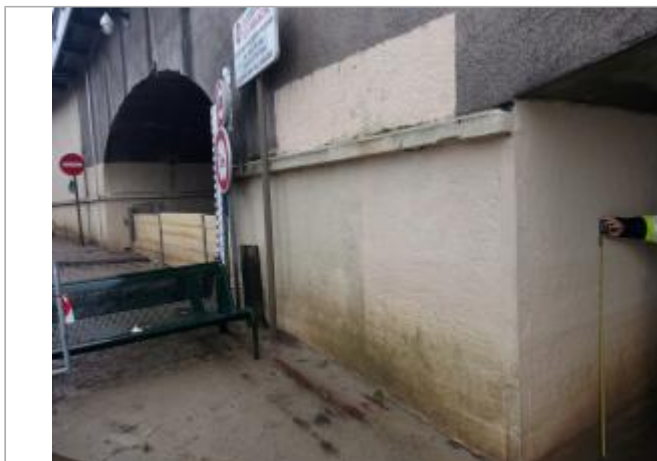
Vue du site - Auteur : SPC SMYL

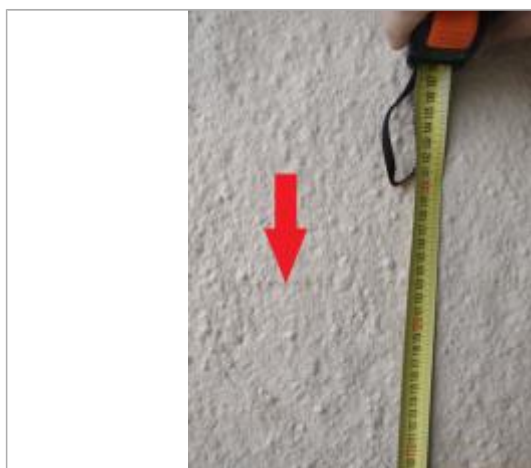
Vue de la laisse - Auteur : SPC SMYL

**MARQUE****Maximum de l'inondation** : Oui**Visibilité** : Non renseigné**État du repère** : Disparu**Pérennité** : Aucune**Repère calculé** : Non renseigné**PHEC** : Non renseigné**SOURCE DE REPÉRAGE : RELEVÉ DE LAISSES SUITE À LA CRUE DE FÉVRIER 2018 SUR LA MARNE EN ÎLE-DE-FRANCE - 13/02/2018****Type de repérage** : Campagne de terrain post-inondation**Organisme** : SPC Seine moyenne - Yonne - Loing**REPÉRAGE POST-INONDATION - 15/05/2018****Méthode** : Non renseigné**Organisme** : SPC Seine moyenne - Yonne - Loing**Commentaires sur le nivellement** : Non nivelé (travaux)**Référence nivelée** : Autre type de référence**Description référence du repère** : sol**Système altimétrique** : NGF IGN 1969 (système normal)**Différence entre le niveau d'eau et la référence (en m)** : 1.230 m
