Commune : **BRY-SUR-MARNE**Rivière : **La Marne****Quai Louis Ferber - Rue Basse d'amont****Commentaires** : Amont du pont, chemin piéton bord Marne**1** Repère(s) sur le site**GÉNÉRAL****Unité de gestion** : Seine moyenne-Yonne-Loing**Code** : SMYL18\_MA\_S\_211**Date de mise à jour** : 24/07/2018**Auteur** : SPC SMYL

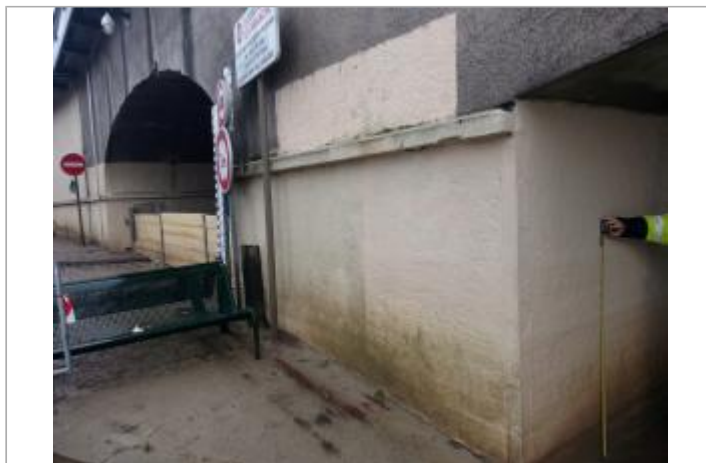
Vue du site - Auteur : SPC SMYL

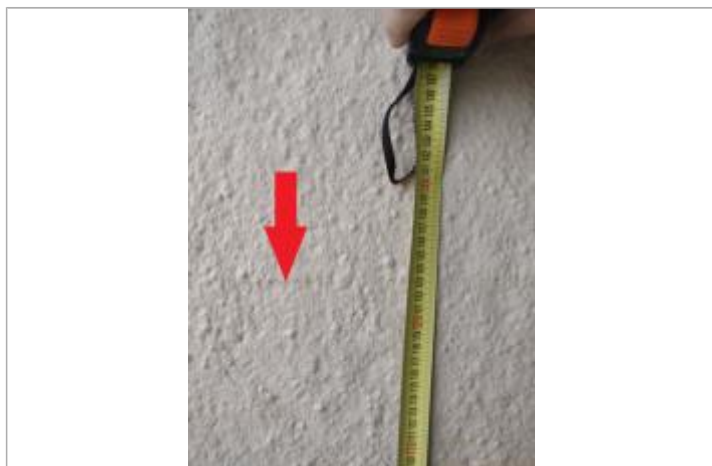
**MARQUE****Maximum de l'inondation** : Oui**Visibilité** : Non renseigné**État du repère** : Disparu**Pérennité** : Aucune**Repère calculé** : Non renseigné**PHEC** : Non renseigné**SOURCE DE REPÉRAGE : RELEVÉ DE LAISSES SUITE À LA CRUE DE FÉVRIER 2018 SUR LA MARNE EN ÎLE-DE-FRANCE - 13/02/2018****Type de repérage** : Campagne de terrain post-inondation**Organisme(s)** : SPC Seine moyenne - Yonne - Loing**REPÉRAGE POST-INONDATION - 15/05/2018****Méthode** : Non renseigné**Organisme** : SPC Seine moyenne - Yonne - Loing**Commentaires sur le nivellement** : Non nivelé (travaux)**Référence nivelée** : Autre type de référence**Description référence du repère** : sol**Système altimétrique** : NGF IGN 1969 (système normal)**Différence entre le niveau d'eau et la référence (en m)** : 1.230 m

Vue de la laisse - Auteur : SPC SMYL
