Commune : **MEAUX** | Rivière : **La Marne**

**Parc du Pâtis**

**Unité de gestion :** Seine moyenne-Yonne-Loing  
**Code :** SMYL18\_MA\_S\_23      **Date de mise à jour :** 24/07/2018  
**Auteur :** SPC SMYL

**Code :** SMYL18\_MA\_R\_23\_1      **Date de mise à jour :** 18/01/2019  
**Auteur :** SPC SMYL

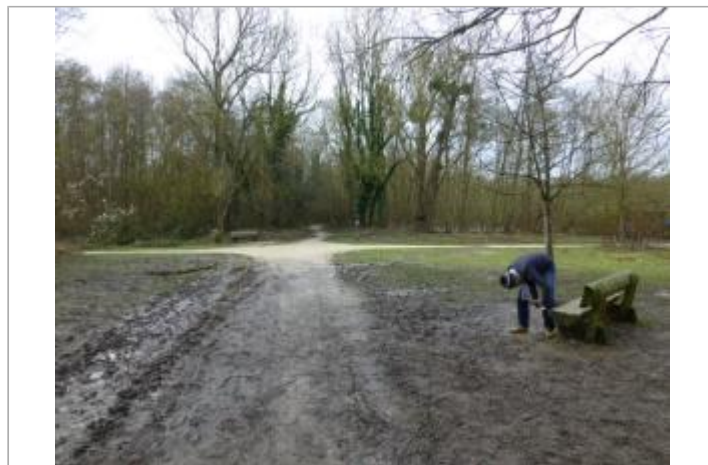
**Commentaires :** 1er banc à droite au croisement du chemin du Pâtis

Vue du site - Auteur : SPC SMYL

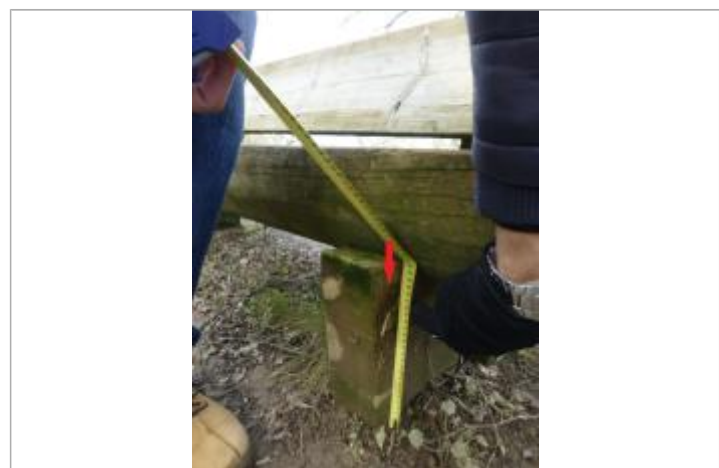
**Commentaires :** Laisse sur le pief du banc

Vue de la laisse - Auteur : SPC SMYL

**Maximum de l'inondation :** Oui  
**Visibilité :** Non renseigné      **État du repère :** Disparu  
**Pérennité :** Aucune      **Repère calculé :** Non renseigné  
**PHÉC :** Non renseigné

**Méthode :** Méthode combinée  
**Organisme :** SPC Seine moyenne - Yonne - Loing  
**Référence nivelée :** Autre type de référence  
**Description référence du repère :** Sol au pied droit du banc  
**Système altimétrique :** NGF IGN 1969 (système normal)  
**Altitude de la référence (en m) :** 47.239 m  
**Différence entre le niveau d'eau et la référence (en m) :** 0.230 m  
**Altitude calculée de l'eau (en m) :** 47.469 m
