Commune : **SAINT-LUBIN-DE-CRAVANT** | Rivière : **La Meuvette**
N°6 rue des Marnières

Unité de gestion : Seine aval-Côtiers Normands
Code : WEB_S_202205295018_1 **Date de mise à jour :** 24/07/2018
Auteur : SPC.SACN

12 juin 2018
 Nature de l'inondation : **Débordement de cours d'eau** | Nature du repère : **Laisse d'inondation**

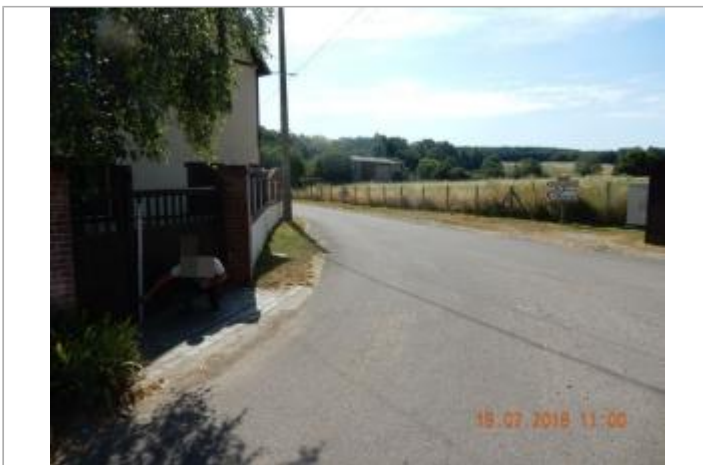
N°6 rue des Marnières (photo SPC SACN)

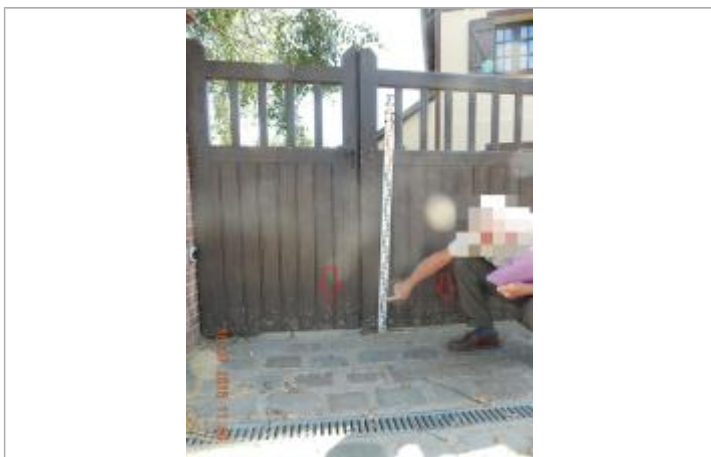
Commentaires : Laisse de crue à 20 cm/sol devant le portail.

Maximum de l'inondation : Oui
Visibilité : Oui **Repère calculé :** Non
Pérennité : Aucune
PHEC : Non

Laises d'inondation sur le portail (photo SPC SACN)
