Commune : **ETANG-SUR-ARROUX** | Rivière : **L' Arroux**

Impasse du Champ d'Arroux, aval du pont D994

Unité de gestion : Loire-Allier-Cher-Indre
Code : LCI1801ARR_S_01 **Date de mise à jour** : 25/07/2018
Auteur : SPC LCI

Code : LCI1801ARR_R_01_1 **Date de mise à jour** : 19/11/2018
Auteur : SPC LCI

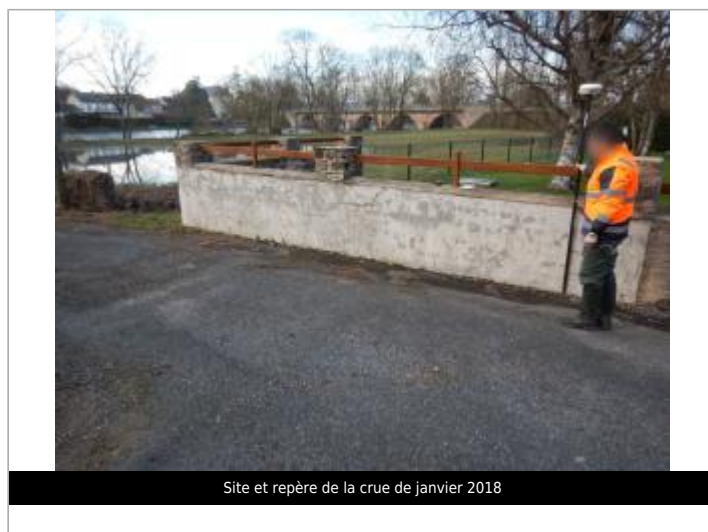
Commentaires : Muret délimitant la propriété du n°4 rue du Champ d'Arroux.

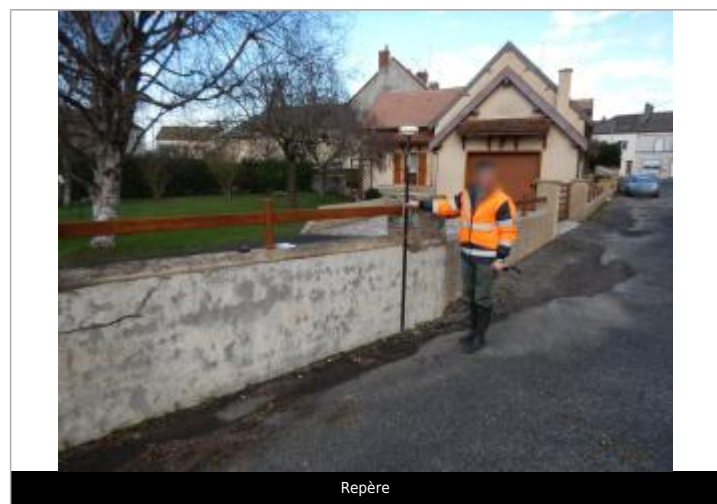
Commentaires : Laisse de crue à + 0,26 m au-dessus du terrain naturel

Maximum de l'inondation : Oui
Visibilité : Oui **État du repère** : Disparu
Pérennité : Aucune **Repère calculé** : Non renseigné
PHEC : Non renseigné
